Гуртожиток № 2 по вул. От. Яроша,11,  
гуртожиток № 6 по вул. Вальтера,14,  
гуртожиток № 10 по вул. От. Яроша,12,  
гуртожиток № 11 по вул. От. Яроша,10,  
учбові корпуси на майдані Свободи,4,  
учбові корпуси на майдані Свободи,6  
Харківського національного університету імені В.Н. Каразіна

**Технічне обстеження**

щодо доступності та безперешкодного доступу для осіб та інших  
маломобільних груп населення до будівель  
гуртожитку № 2 по вул. От. Яроша,11, гуртожитку № 6 по вул. Вальтера,14,  
гуртожитку № 10 по вул. От. Яроша,12, гуртожитку № 11 по вул. От. Яроша,10,  
учбових корпусів на майдані Свободи,4, учбових корпусів на майдані Свободи,6  
Харківського національного університету імені В.Н. Каразіна

133/19 -ТО

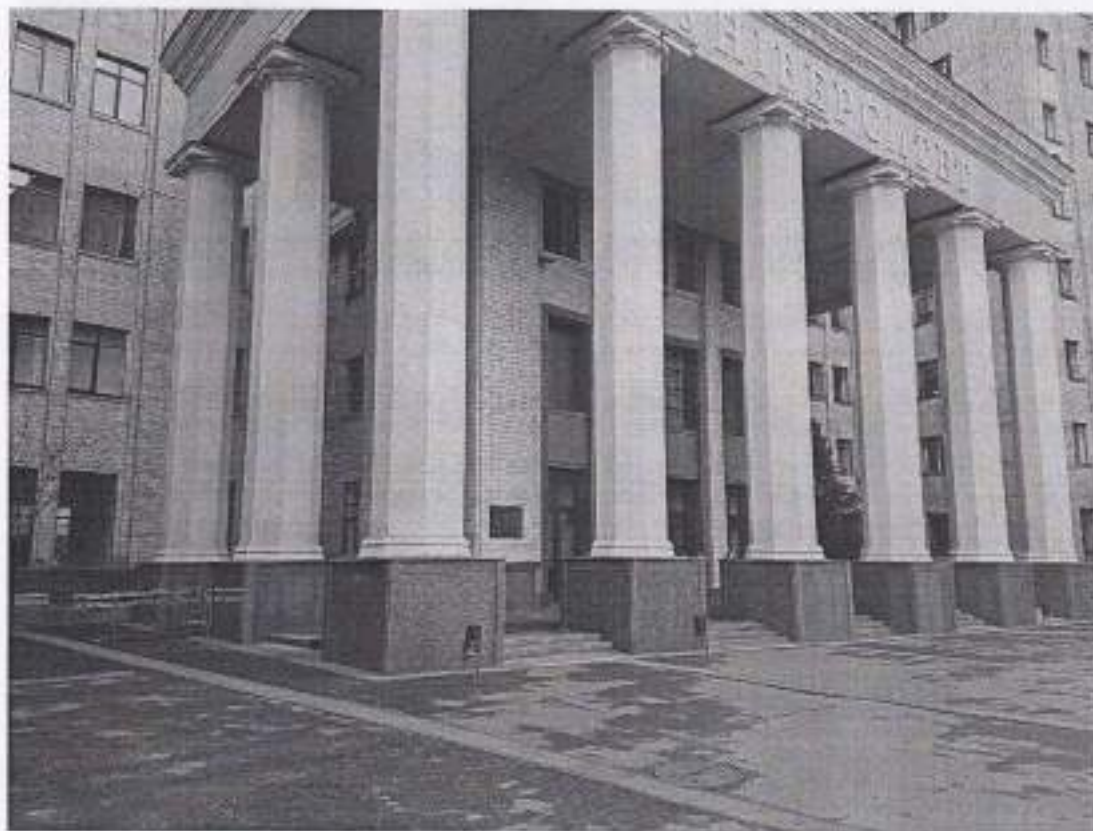
Фото 1.1.

1.2.1. Вертикальне планування території, прилеглої до учбових корпусів Харківського національного університета імені В.Н. Каразіна дає можливість особам з інвалідністю та іншим маломобільним групам населення безперешкодно потрапити до головного входу будівлі. (Фото 1.1., фото 1.2., фото 1.3.).

Головний вхід до об'єкту обстеження обладнаний двома зовнішніми пандусами, згідно до вимог ДБН В.2.2-17:2006 "Доступність будівель і споруд для маломобільних груп населення" та ДБН В.2.2-40:2018 "Інклюзивність будівель і споруд". (Фото 1.1., фото 1.2., фото 1.3., 1.4.).

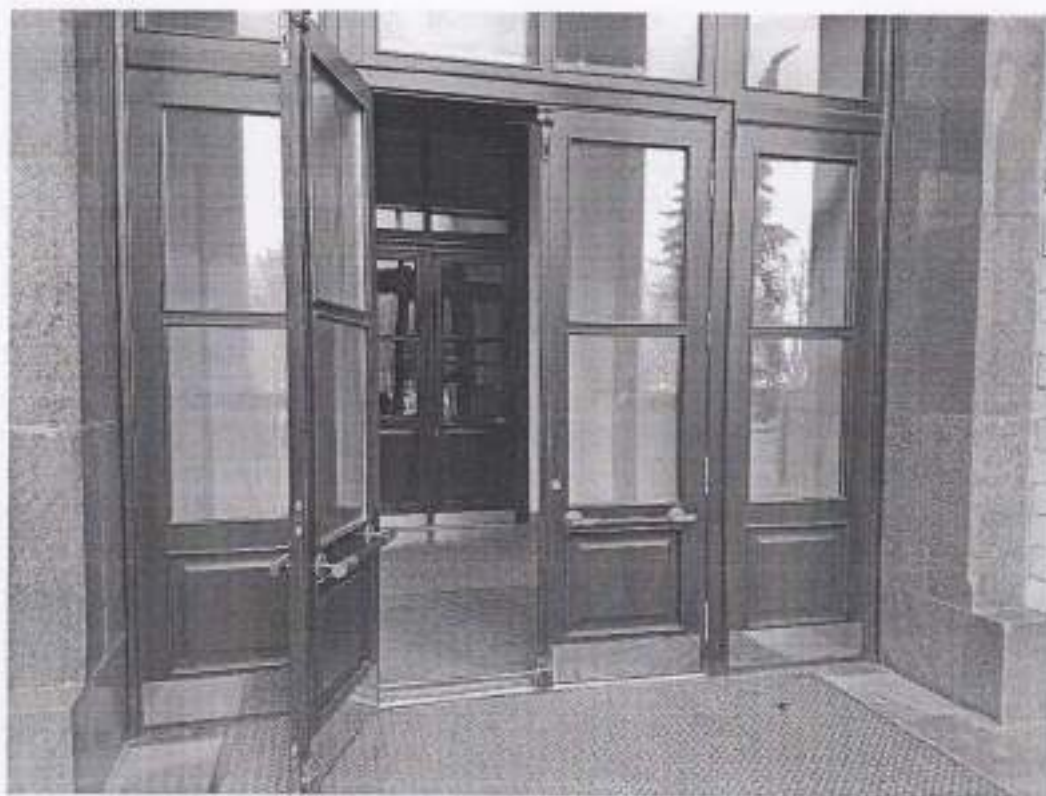
Φοτο 1.5.

Ширина вхідних дверей до будівлі учбового корпусу відповідає вимогам ДБН В.2.2-17:2006 "Доступність будівель і споруд для маломобільних груп населення" та ДБН В.2.2-40:2018 "Інклюзивність будівель і споруд", що в свою чергу дає змогу особам з інвалідністю та іншим маломобільним групам населення безперешкодно потрапити всередину об'єкта обстеження. (Фото 1.5.).

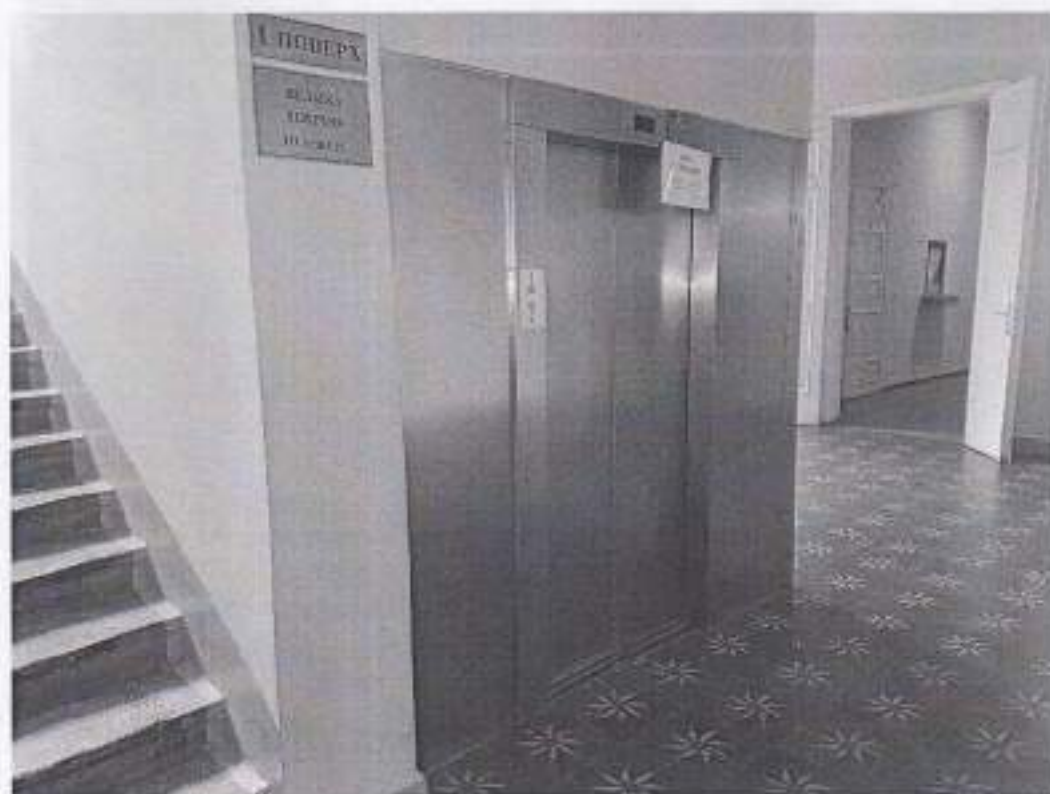
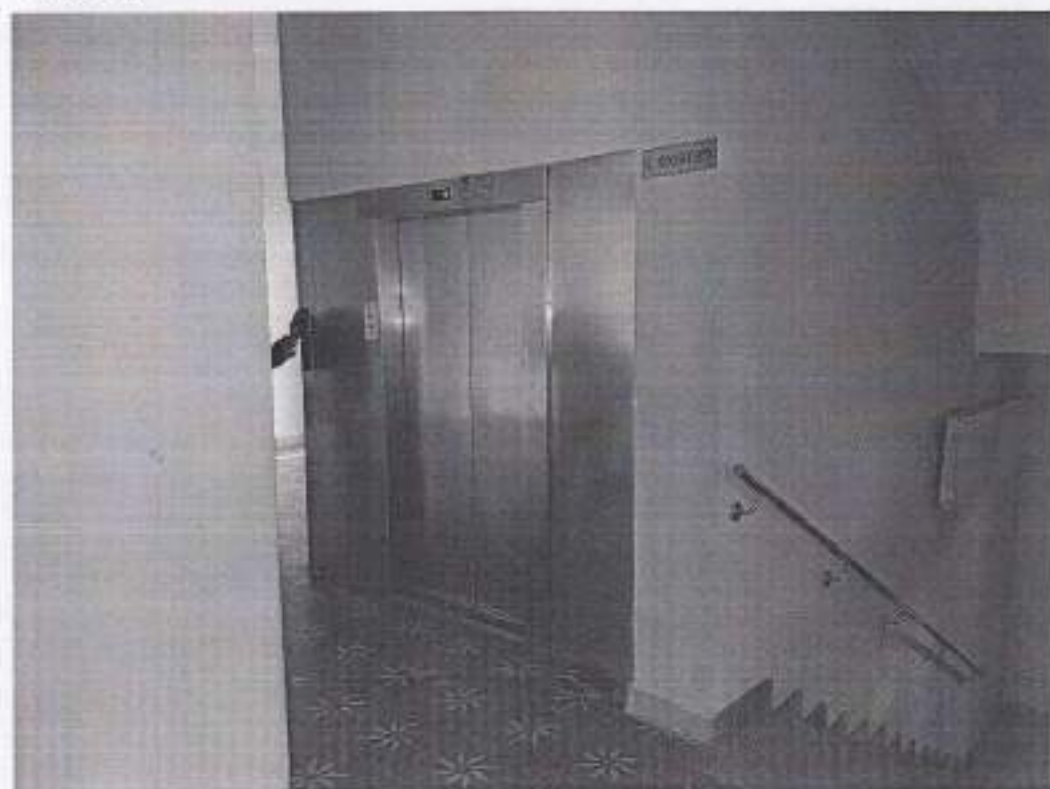
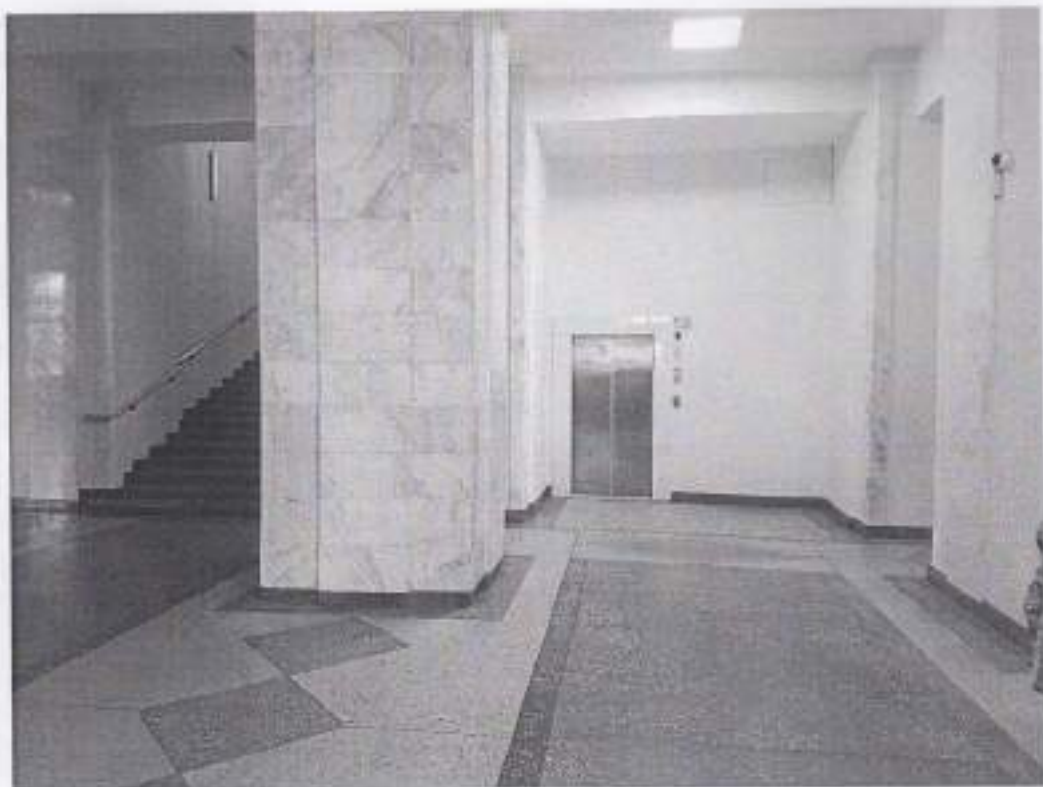
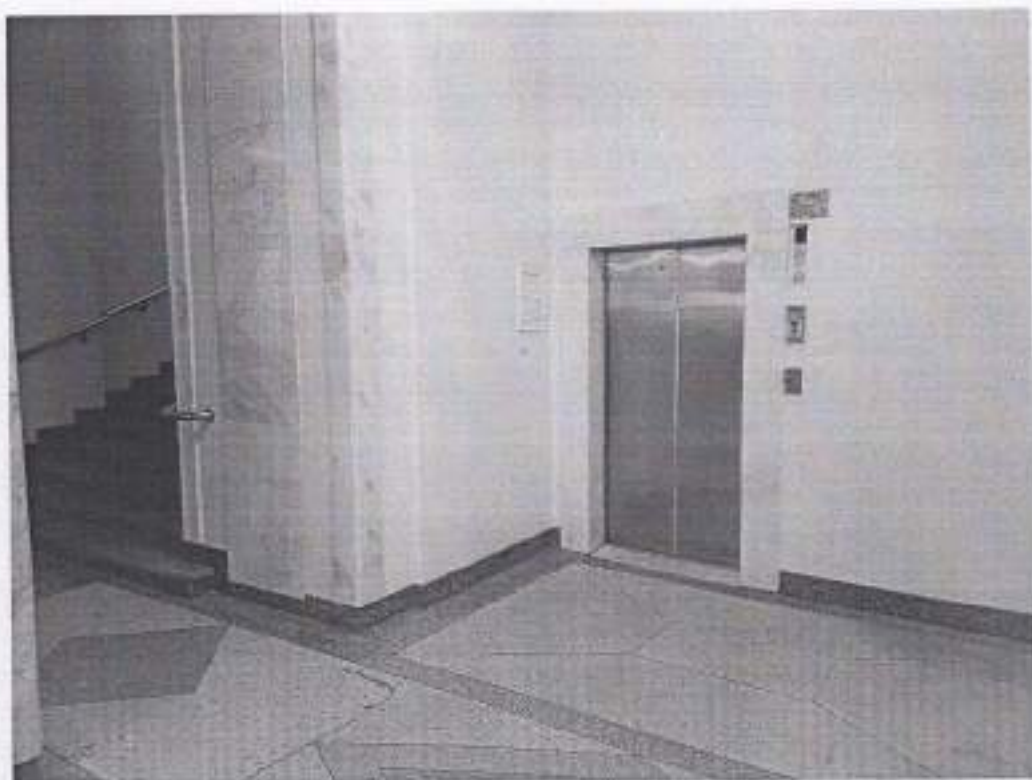
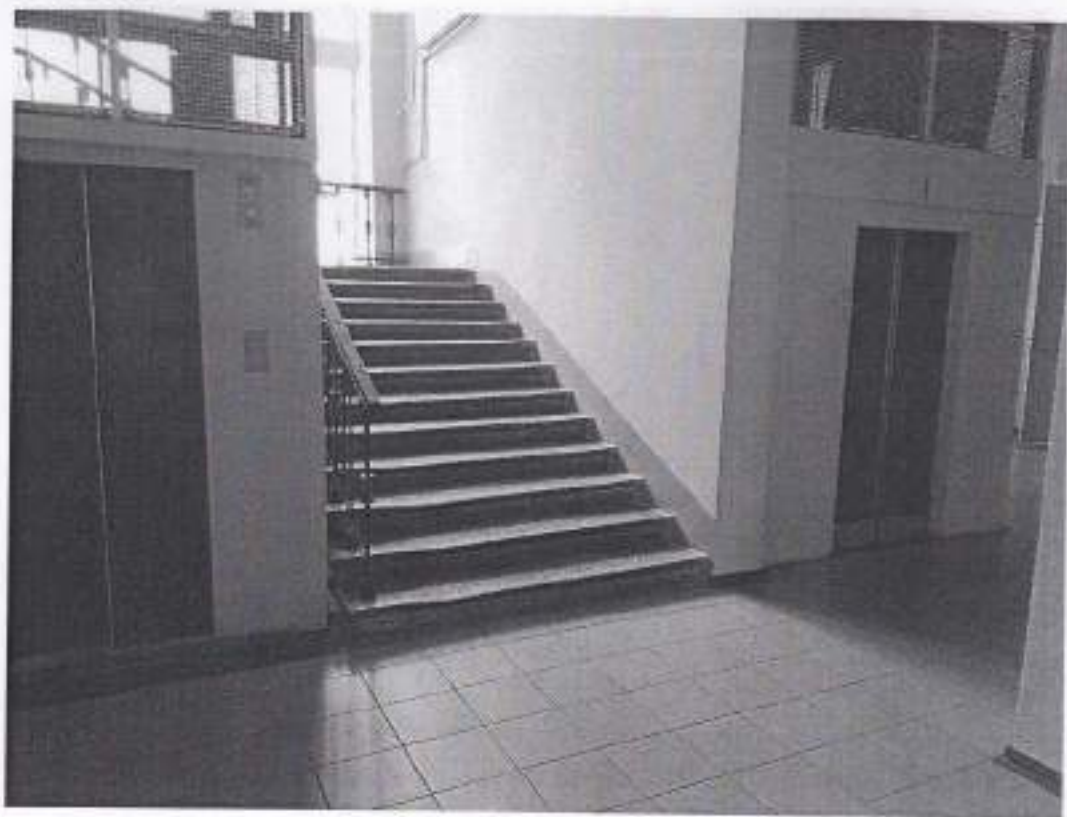
Учбові корпуси обладнані ліфтами у кількості 6 штук, завдяки яким забезпечується зв'язок між всіма поверхами будівлі. (Фото 1.6., 1.7., 1.8., 1.9., 1.10.).

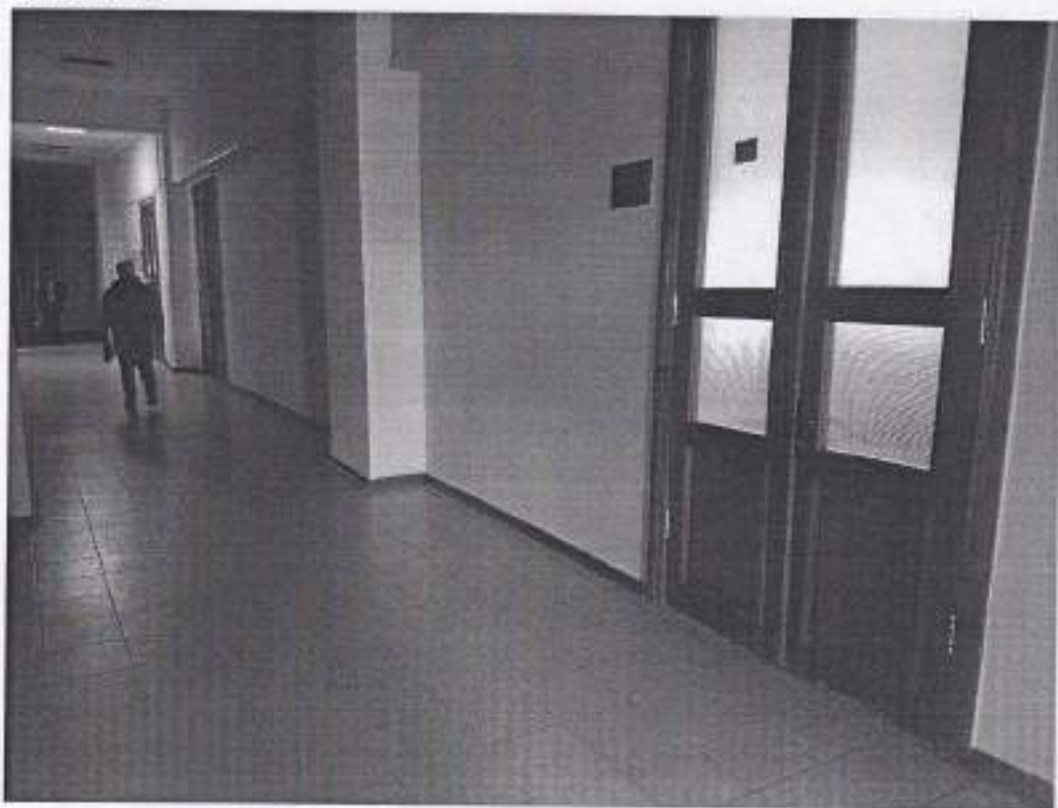
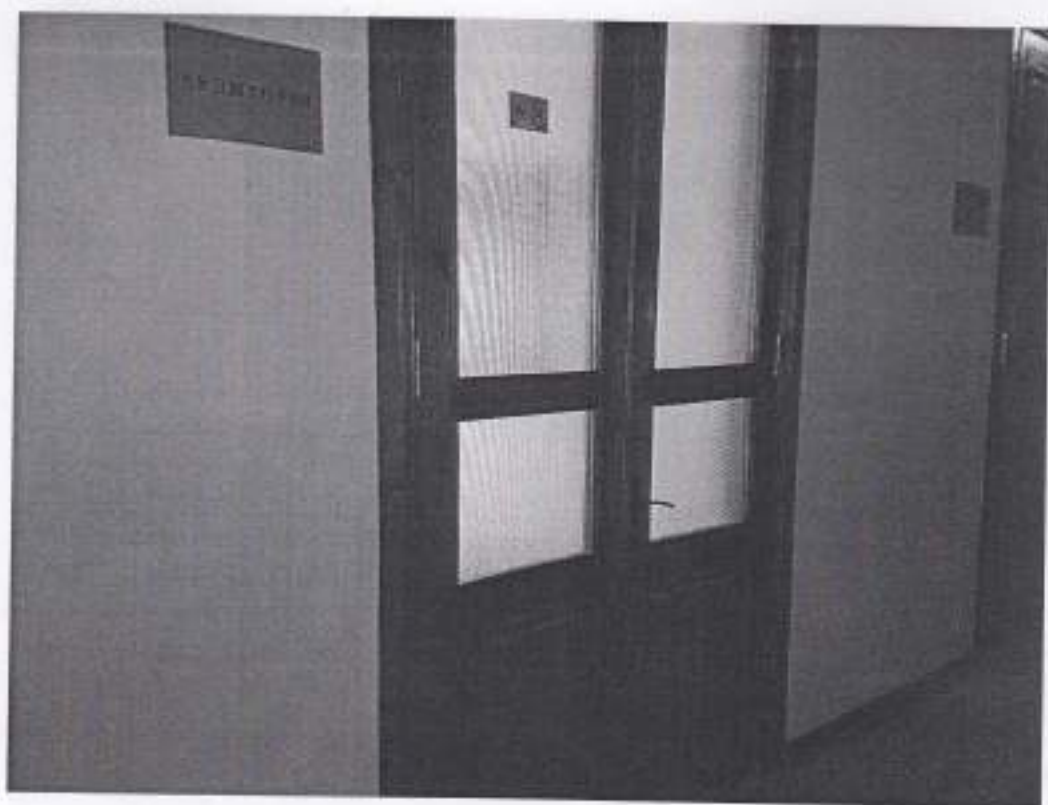
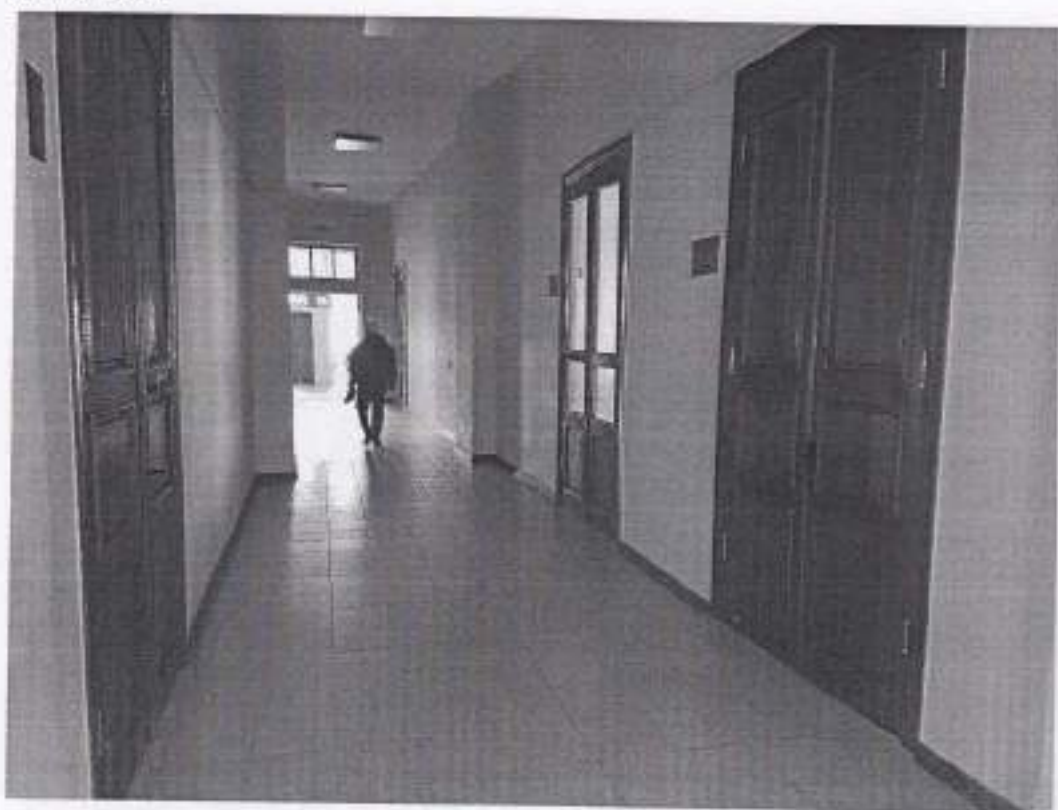
Внутрішні коридори мають ширину від 2,25 м до 3,00 м, що відповідає вимогам ДБН В.2.2-17:2006 "Доступність будівель і споруд для маломобільних груп населення" та ДБН В.2.2-40:2018 "Інклюзивність будівель і споруд" та дозволяє особам з інвалідністю та іншим маломобільним групам населення безперешкодно потрапляти до учбових аудиторій та інших приміщень інфраструктури. (Фото 1.11., 1.12., 1.13.).

Розміри дверних прорізів в учбових приміщеннях та на шляхах пересування маломобільних груп населення мають ширину не менш, ніж 1,30 м, що відповідає діючим нормам, а саме ДБН В.2.2-17:2006 "Доступність будівель і споруд для маломобільних груп населення" та ДБН В.2.2-40:2018 "Інклюзивність будівель і споруд". (Фото 1.11., 1.12., 1.13.).

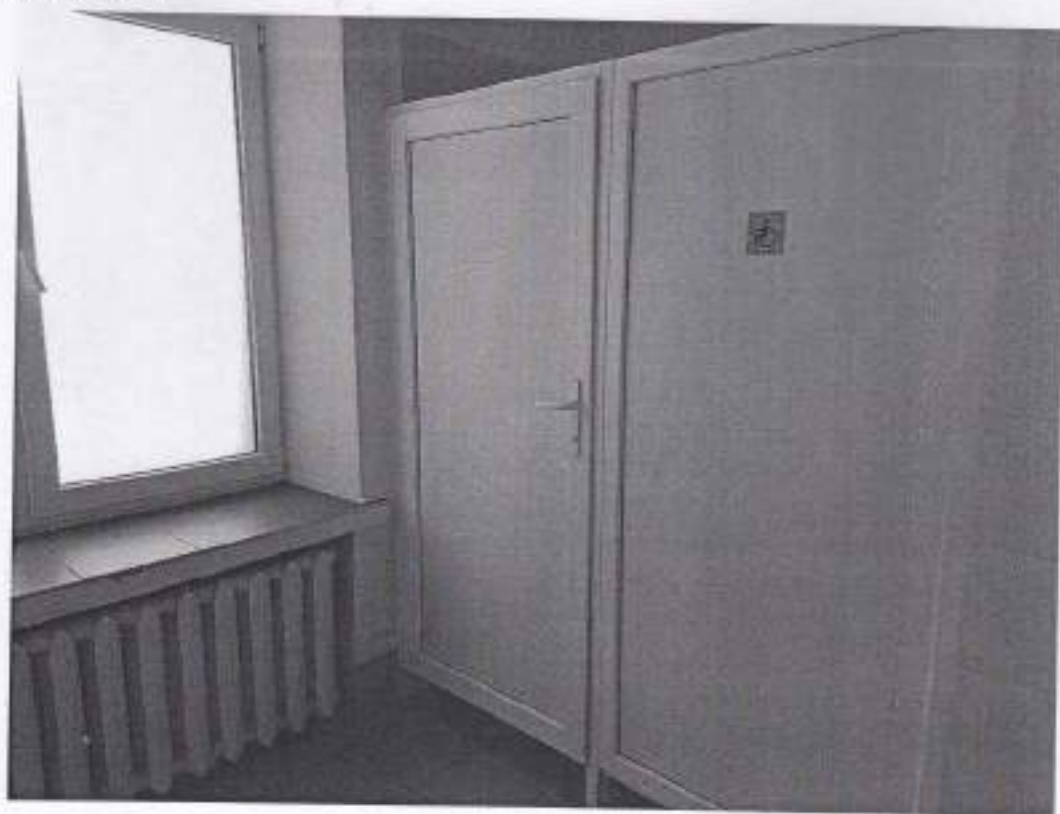
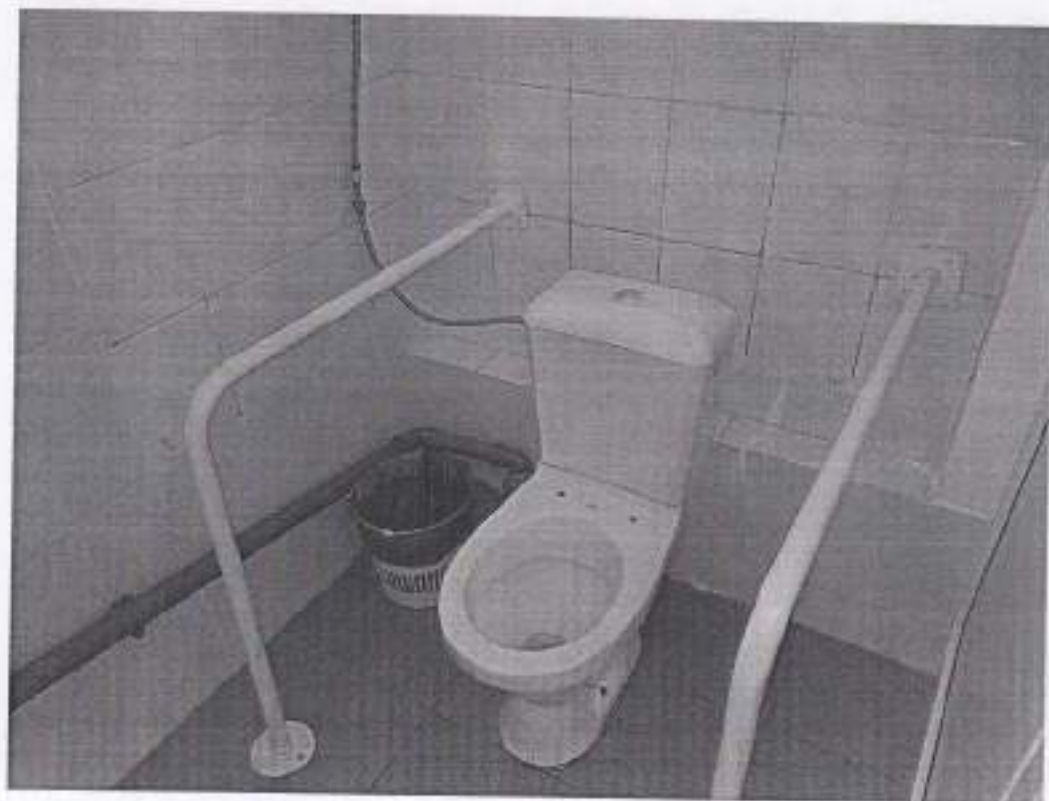
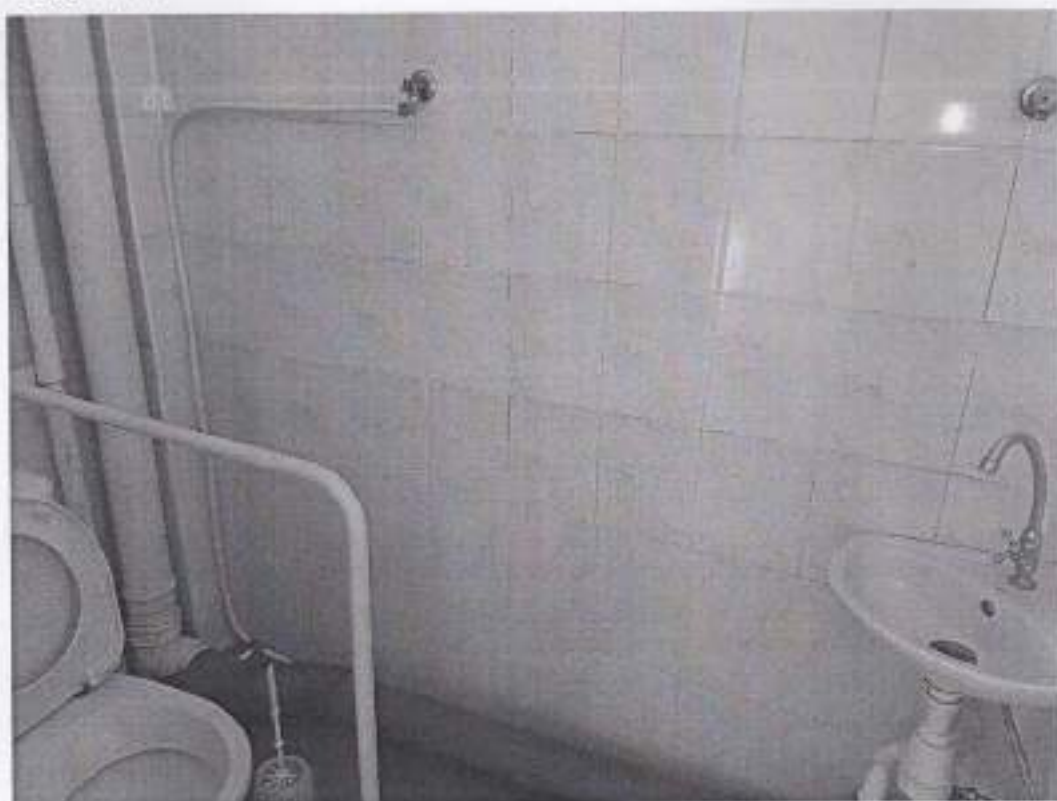
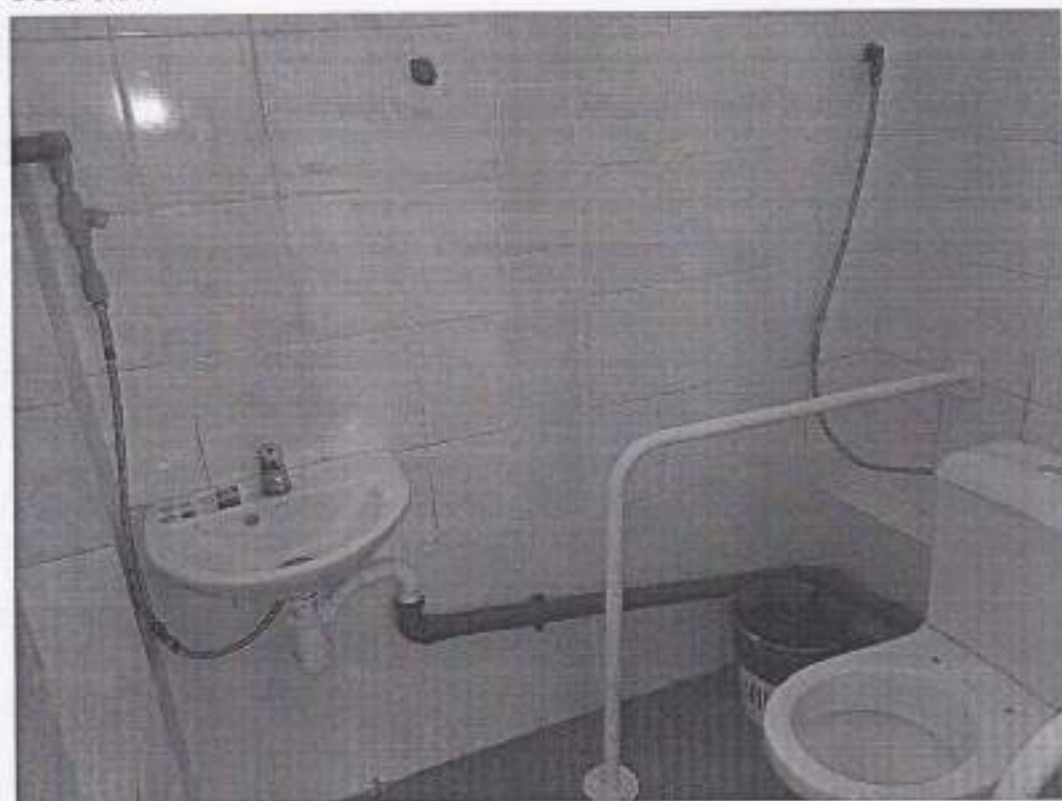
В будівлі передбачені санвузли, які призначені для користування особами з інвалідністю та іншими маломобільним групами населення. Санвузли розміщені на першому, четвертому, та п'ятому поверхах у кількості чотирьох штук. (Фото 1.14., 1.15., 1.16., 1.17.).

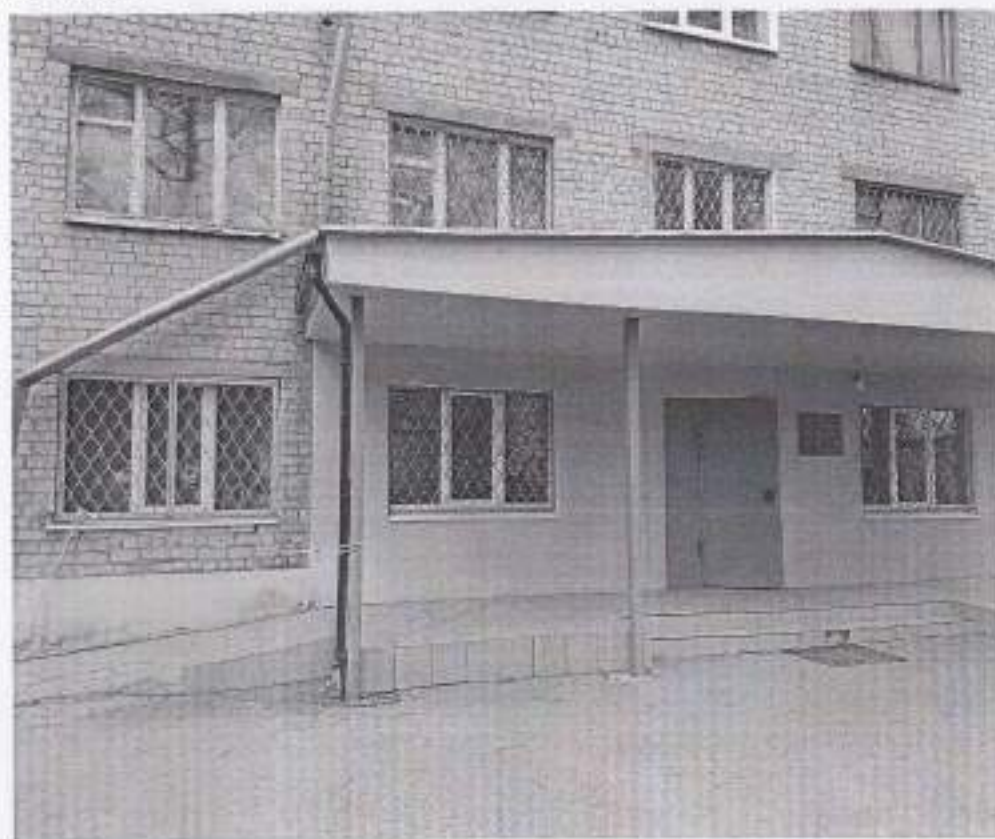
Фото 2.2.

2.2.1. Вертикальне планування території, прилеглої до гуртожитку №6 Харківського національного університета імені В.Н. Каразіна в цілому дозволяє особам з інвалідністю та іншим маломобільним групам населення безперешкодно потрапити до головного входу гуртожитку. (Фото 2.1., фото 2.2., фото 2.3.).

Головний вхід до об'єкту обстеження обладнаний зовнішнім пандусом, згідно до вимог ДБН В.2.2-17:2006 "Доступність будівель і споруд для маломобільних груп населення" та ДБН В.2.2-40:2018 "Інклюзивність будівель і споруд". (Фото 2.1., фото 2.2., фото 2.3.).

Ширина вхідних дверей до будівлі гуртожитку відповідає вимогам ДБН В.2.2-17:2006 "Доступність будівель і споруд для маломобільних груп населення" та ДБН В.2.2-40:2018 "Інклюзивність будівель і споруд", що в свою чергу дає змогу особам з інвалідністю та іншим маломобільним групам населення безперешкодно потрапити всередину об'єкта обстеження. (Фото 2.2., фото 2.4.).

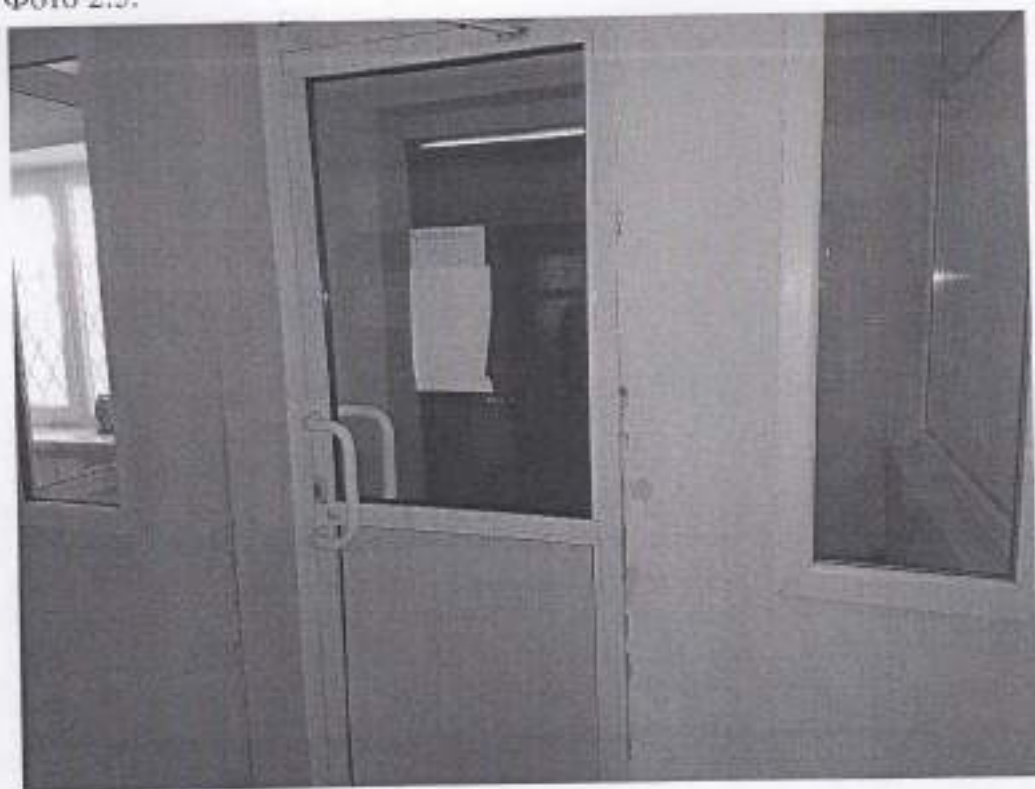
Φοτο 2.5.

Вхідний тамбур має загальні розміри та ширину дверних прорізів, які відповідають діючі нормам, а саме ДБН В.2.2-17:2006 "Доступність будівель і споруд для маломобільних груп населення" та ДБН В.2.2-40:2018 "Інклюзивність будівель і споруд". (Фото 2.5.)

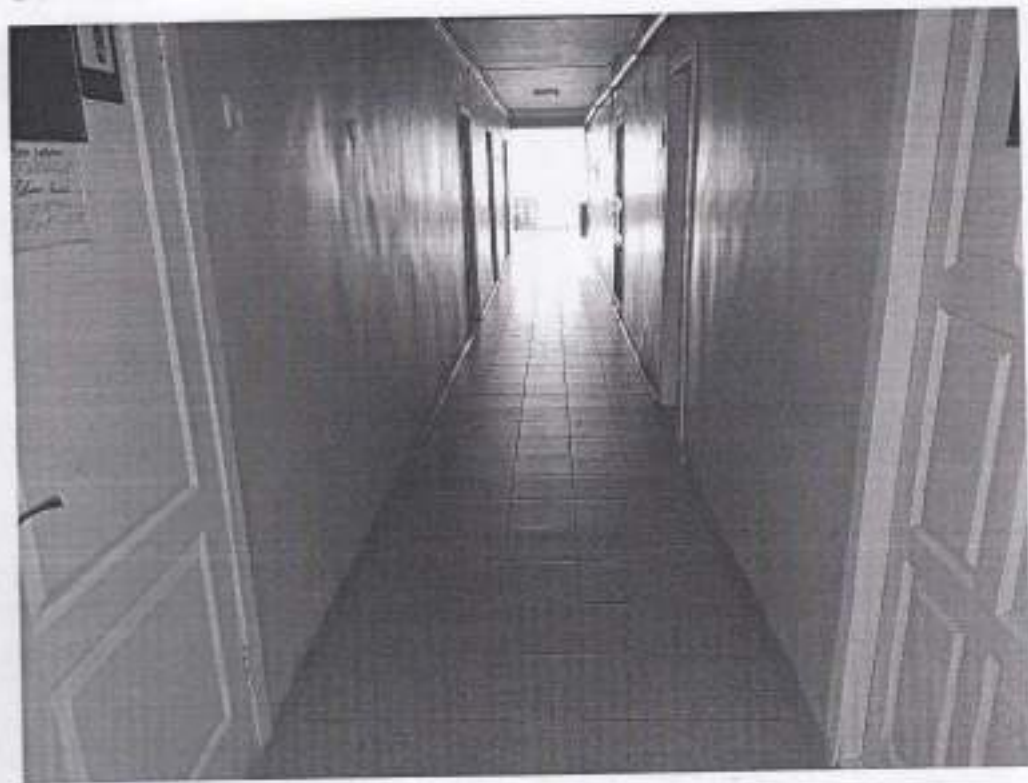
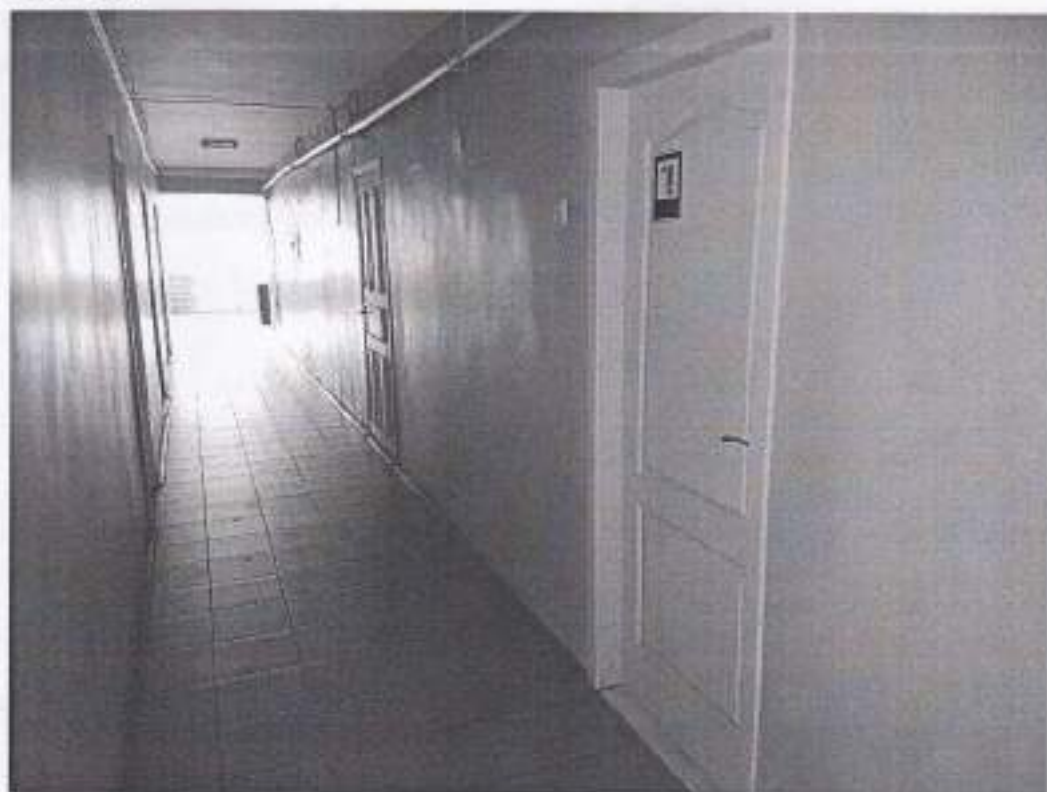
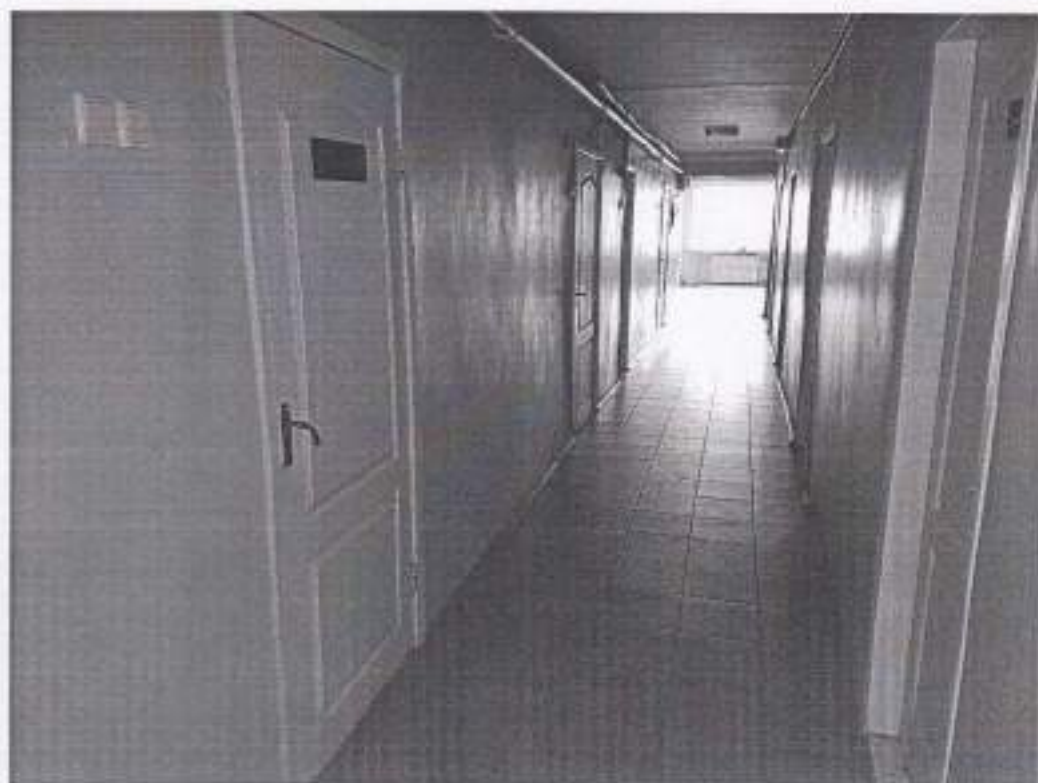
Внутрішні коридори мають ширину 2,35 м та 1,6 м, що відповідає вимогам ДБН В.2.2-17:2006 "Доступність будівель і споруд для маломобільних груп населення" та ДБН В.2.2-40:2018 "Інклюзивність будівель і споруд" та дозволяє особам з інвалідністю та іншим маломобільним групам населення безперешкодно потрапляти до житлових приміщень та інших приміщень інфраструктури. (Фото 2.6., 2.7., 2.8.).

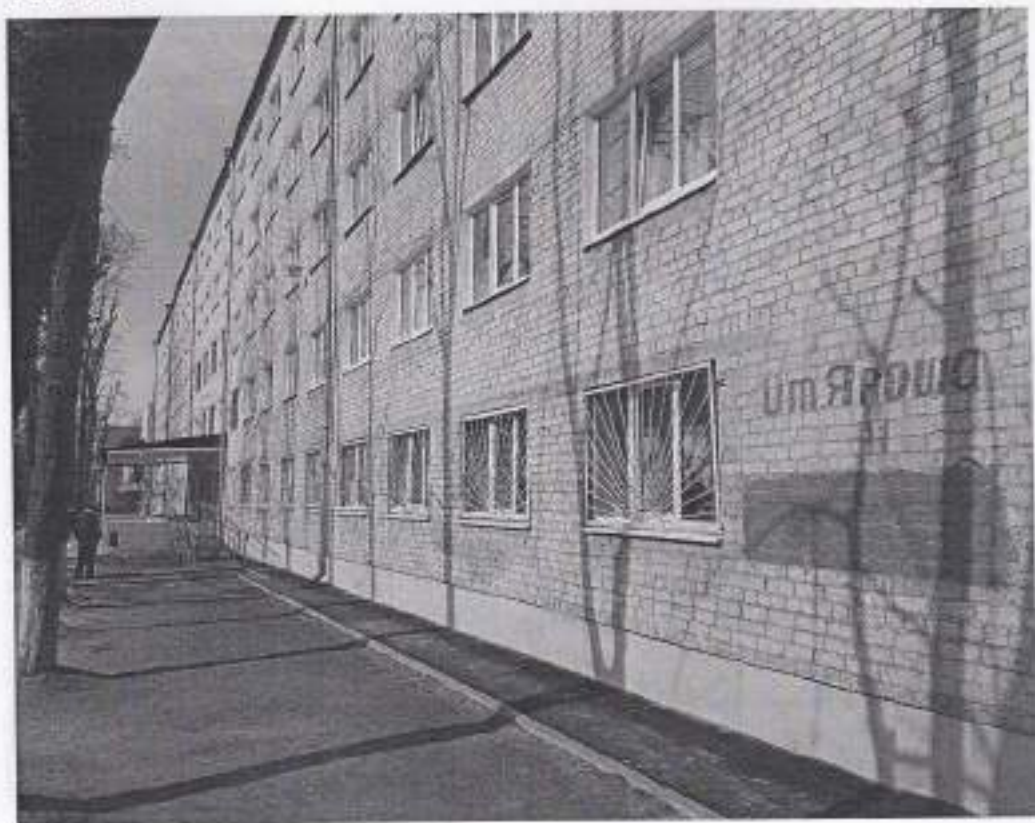
Фото 3.1.

3.2.1. Вертикальне планування території, прилеглої до гуртожитку №2 Харківського національного університета імені В.Н. Каразіна в цілому дозволяє особам з інвалідністю та іншим маломобільним групам населення безперешкодно потрапити до головного входу гуртожитку. (Фото 3.1.)

Головний вхід до об'єкту обстеження обладнаний зовнішнім пандусом, згідно до вимог ДБН В.2.2-17:2006 "Доступність будівель і споруд для маломобільних груп населення" та ДБН В.2.2-40:2018 "Інклюзивність будівель і споруд". (Фото 3.1., фото 3.2., фото 3.3., фото 3.4.)

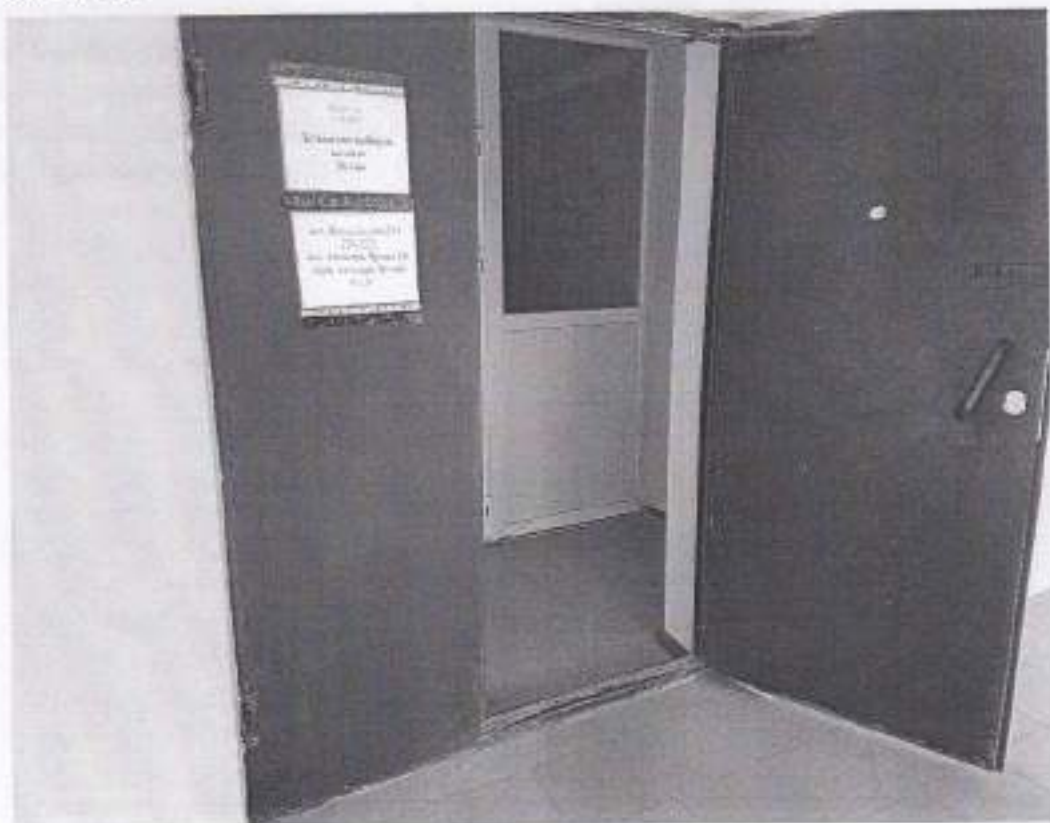
Фото 3.5.

Ширина вхідних дверей до будівлі гуртожитку відповідає вимогам ДБН В.2.2-17:2006 "Доступність будівель і споруд для маломобільних груп населення" та ДБН В.2.2-40:2018 "Інклюзивність будівель і споруд", що в свою чергу дає змогу особам з інвалідністю та іншим маломобільним групам населення безперешкодно потрапити всередину об'єкта обстеження. (Фото 3.5.)

Вхідний тамбур має загальні розміри та ширину дверних прорізів, які відповідають діючим нормам, а саме ДБН В.2.2-17:2006 "Доступність будівель і споруд для маломобільних груп населення" та ДБН В.2.2-40:2018 "Інклюзивність будівель і споруд". (Фото 3.5.)

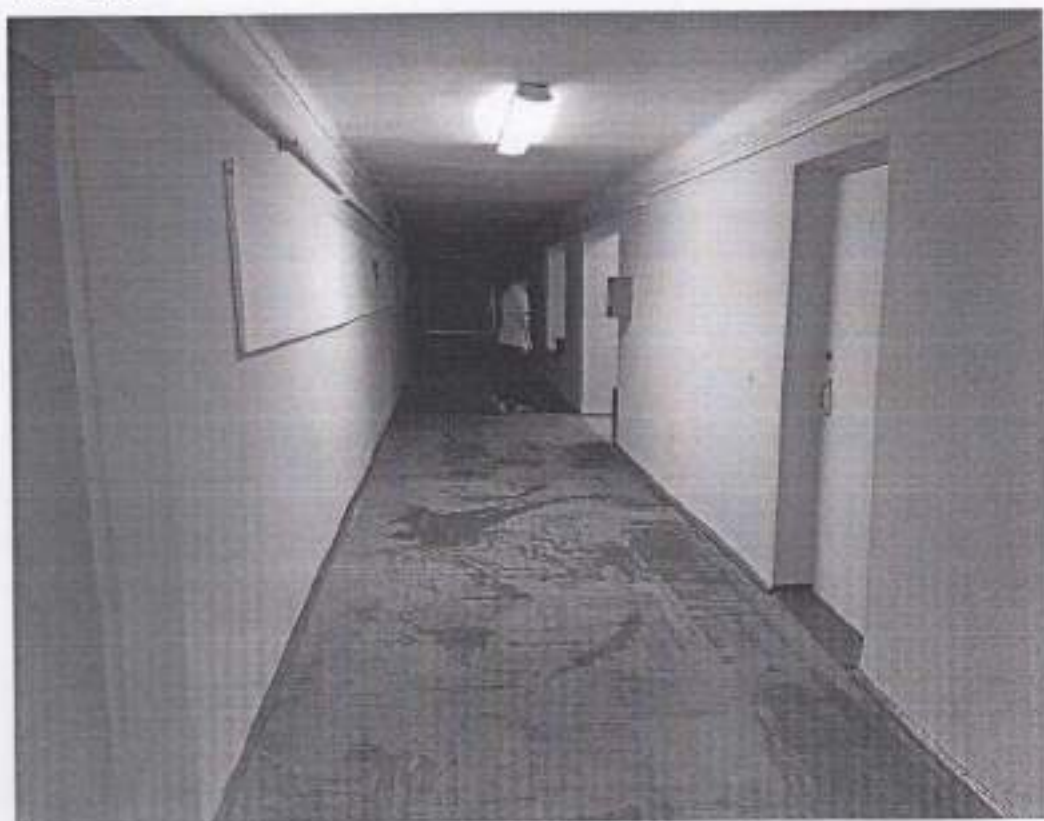
Фото 3.6.

Внутрішні коридори мають ширину 2,3 м, що відповідає вимогам ДБН В.2.2-17:2006 "Доступність будівель і споруд для маломобільних груп населення" та ДБН В.2.2-40:2018 "Інклюзивність будівель і споруд" та дозволяє особам з інвалідністю та іншим маломобільним групам населення безперешкодно потрапляти до житлових приміщень та інших приміщень інфраструктури. (Фото 3.6.)

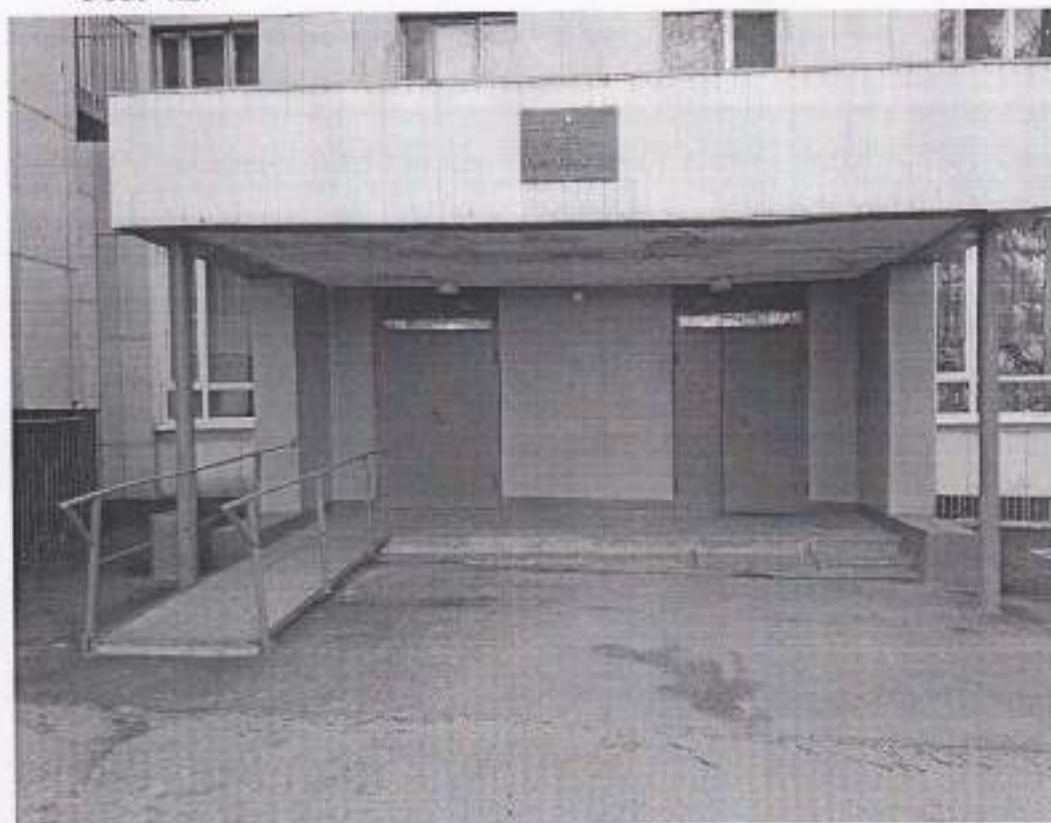
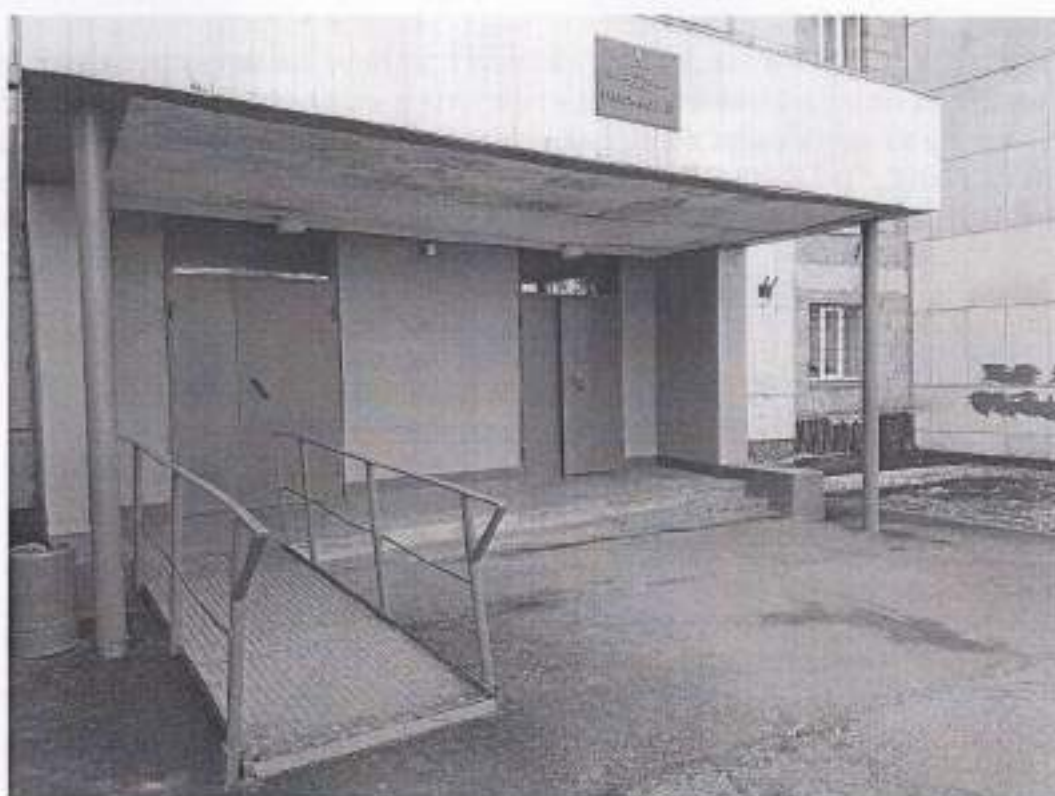
Головний вхід до об'єкту обстеження обладнаний зовнішнім пандусом, згідно до вимог ДБН В.2.2-17:2006 "Доступність будівель і споруд для маломобільних груп населення" та ДБН В.2.2-40:2018 "Інклюзивність будівель і споруд". (Фото 4.1., фото 4.2., фото 4.3.).

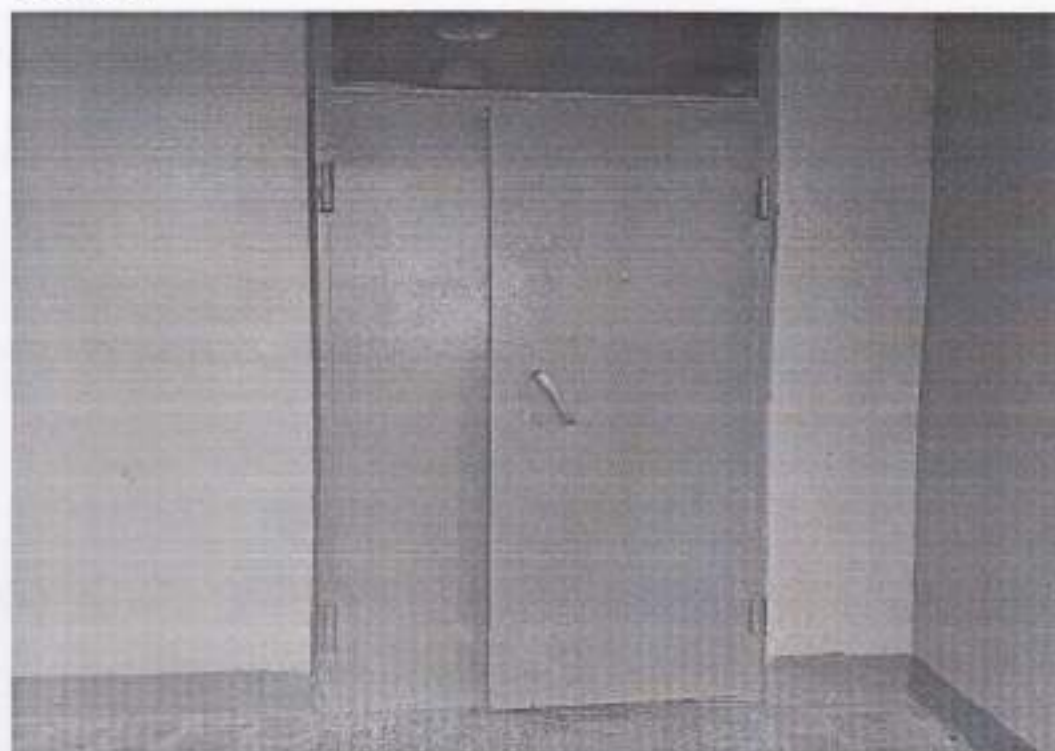
Фото 4.4.

Ширина вхідних дверей до будівлі гуртожитку відповідає вимогам ДБН В.2.2-17:2006 "Доступність будівель і споруд для маломобільних груп населення" та ДБН В.2.2-40:2018 "Інклюзивність будівель і споруд", що в свою чергу дає змогу особам з інвалідністю та іншим маломобільним групам населення безперешкодно потрапити всередину об'єкта обстеження. (Фото 4.4.)
