Гуртожиток № 2 по вул. От. Яроша,11,  
гуртожиток № 6 по вул. Вальтера,14,  
гуртожиток № 10 по вул. От. Яроша,12,  
гуртожиток № 11 по вул. От. Яроша,10,  
учбові корпуси на майдані Свободи,4,  
учбові корпуси на майдані Свободи,6  
Харківського національного університету імені В.Н. Каразіна

**Технічне обстеження**

щодо доступності та безперешкодного доступу для осіб та інших  
маломобільних груп населення до будівель  
гуртожитку № 2 по вул. От. Яроша,11, гуртожитку № 6 по вул. Вальтера,14,  
гуртожитку № 10 по вул. От. Яроша,12, гуртожитку № 11 по вул. От. Яроша,10,  
учбових корпусів на майдані Свободи,4, учбових корпусів на майдані Свободи,6  
Харківського національного університету імені В.Н. Каразіна

133/19 -ТО

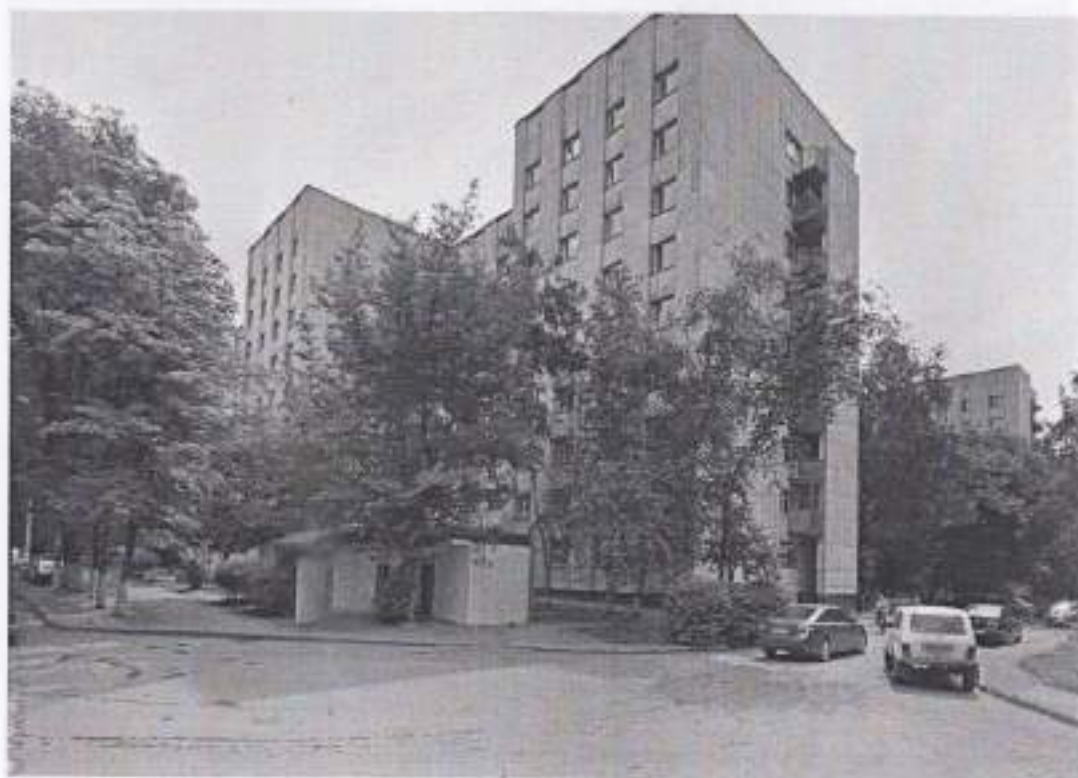
Фото 5.1.

5.2.1. Вертикальне планування території, прилеглої до гуртожитку №11 Харківського національного університета імені В.Н. Каразіна в цілому дозволяє особам з інвалідністю та іншим маломобільним групам населення безперешкодно потрапити до головного входу гуртожитку. (Фото 5.1.)

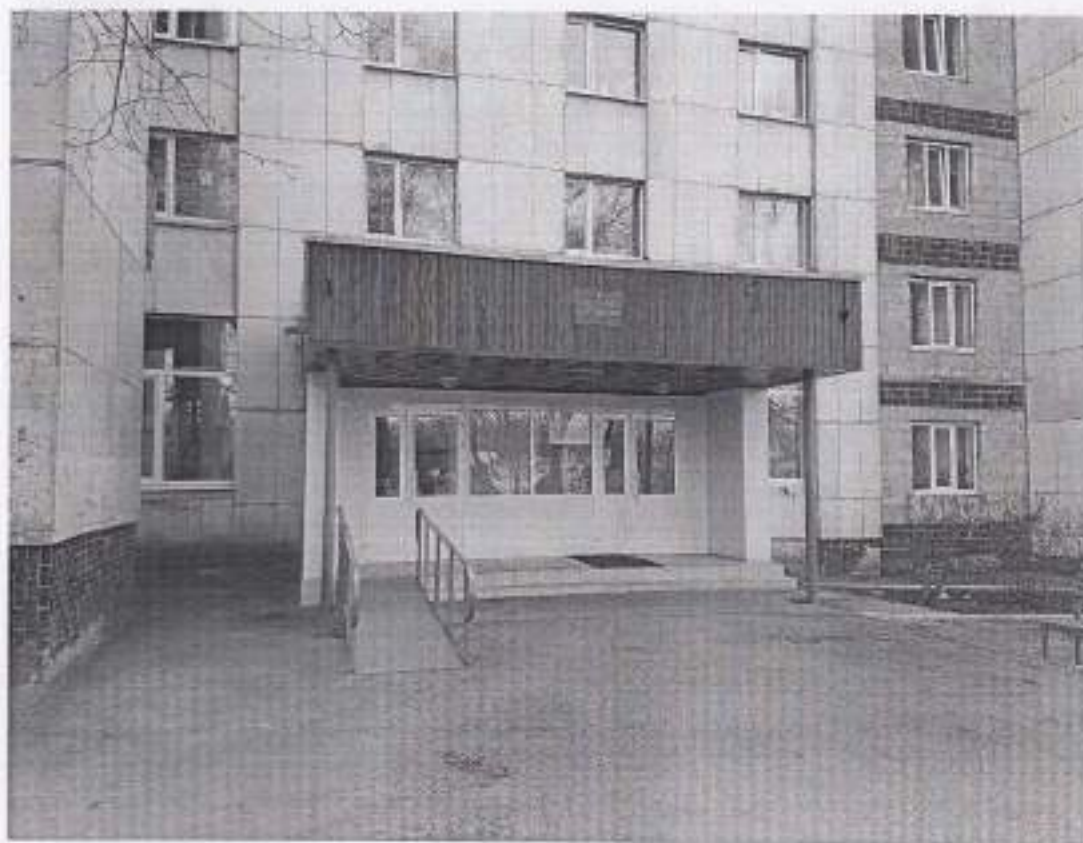
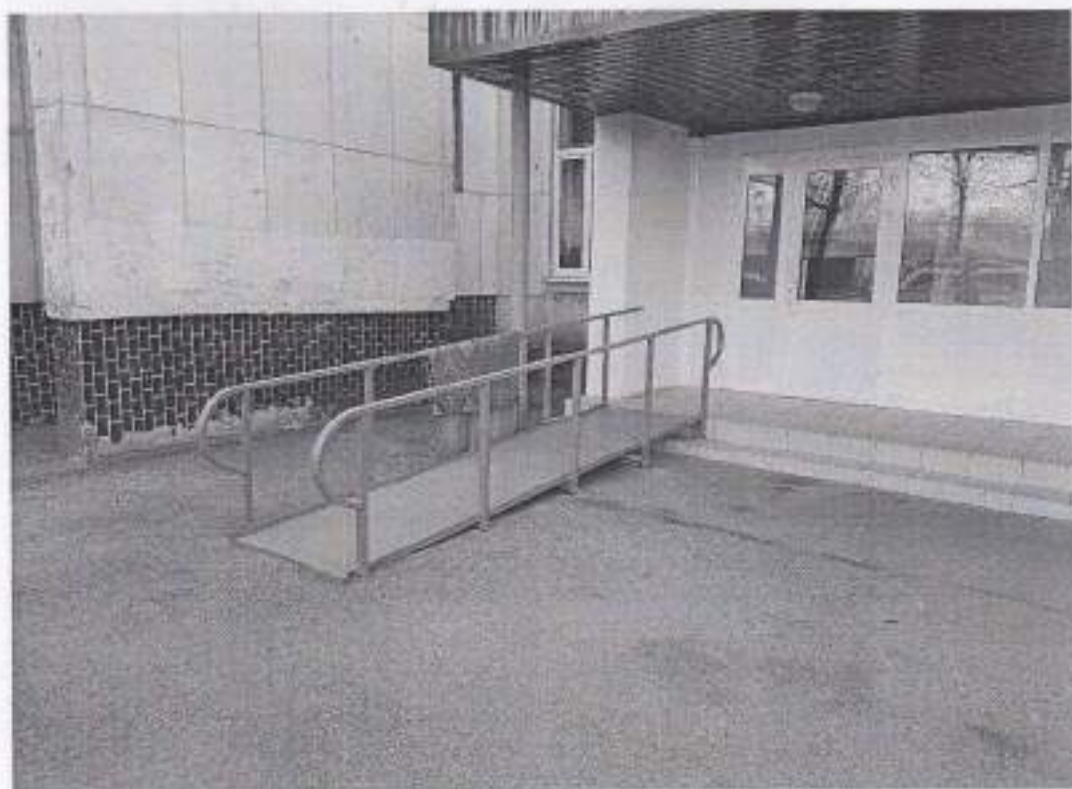
Головний вхід до об'єкту обстеження обладнаний зовнішнім пандусом, згідно до вимог ДБН В.2.2-17:2006 "Доступність будівель і споруд для маломобільних груп населення" та ДБН В.2.2-40:2018 "Інклюзивність будівель і споруд". (Фото 5.2., фото 5.3.)

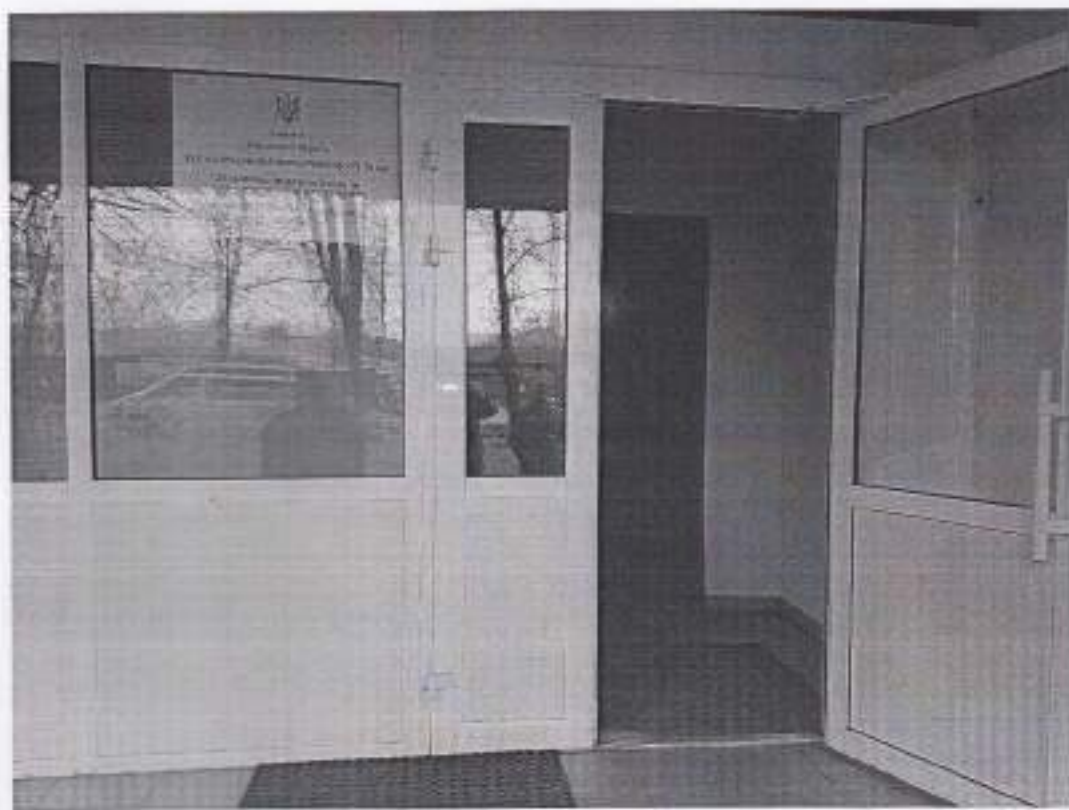
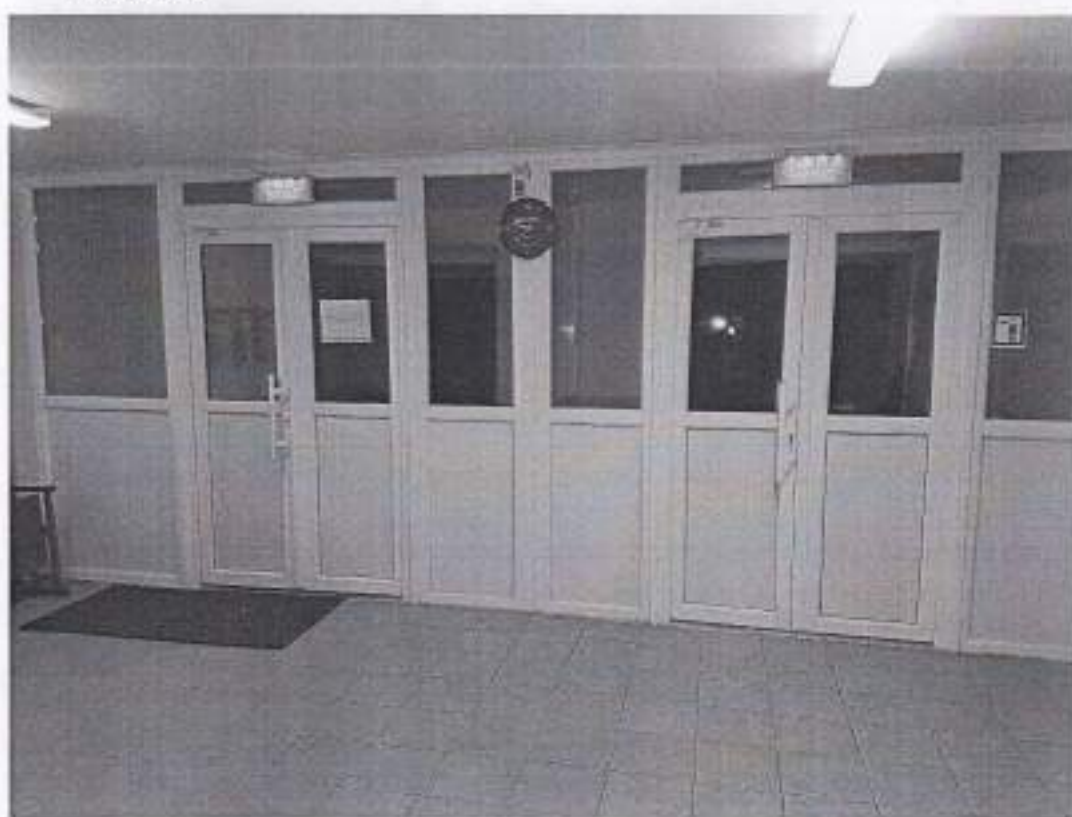
Ширина вхідних дверей до будівлі гуртожитку відповідає вимогам ДБН В.2.2-17:2006 "Доступність будівель і споруд для маломобільних груп населення" та ДБН В.2.2-40:2018 "Інклюзивність будівель і споруд", що в свою чергу дає змогу особам з інвалідністю та іншим маломобільним групам населення безперешкодно потрапити всередину об'єкта обстеження. (Фото 5.4., фото 5.5.)

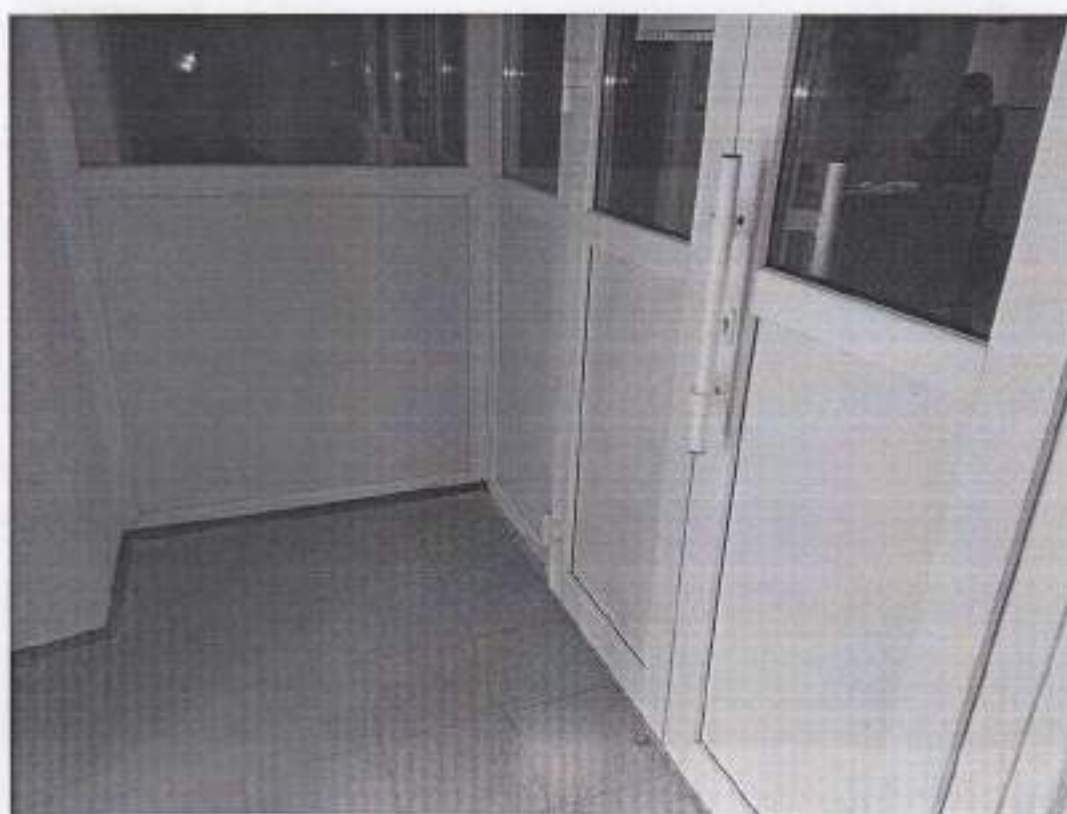
Φοτο 5.6.

Вхідний тамбур має загальні розміри та ширину дверних прорізів, які відповідають діючим нормам, а саме ДБН В.2.2-17:2006 "Доступність будівель і споруд для маломобільних груп населення" та ДБН В.2.2-40:2018 "Інклюзивність будівель і споруд". (Фото 5.6.)

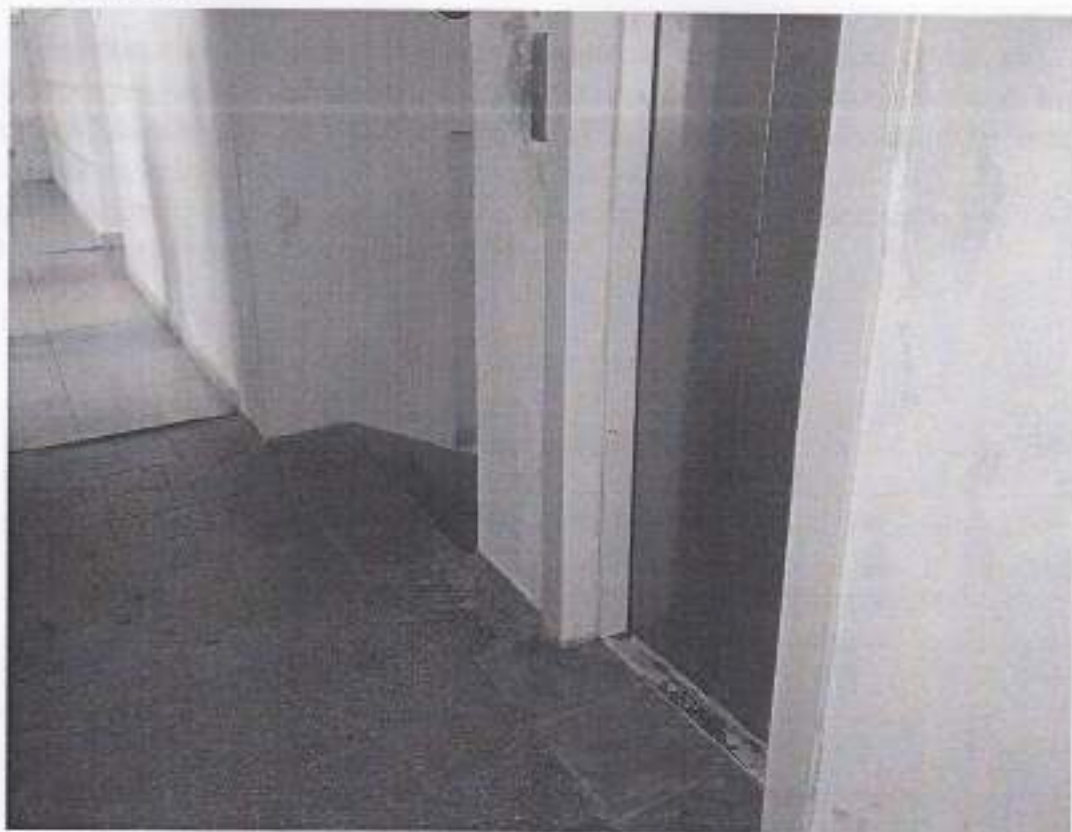
Φoto 5.7.

Гуртожиток обладнаний ліфтами у кількості двох штук. (Фото 5.7.)

Внутрішні коридори мають ширину 1,42 м, що відповідає вимогам ДБН В.2.2-17:2006 "Доступність будівель і споруд для маломобільних груп населення" та ДБН В.2.2-40:2018 "Інклюзивність будівель і споруд" та дозволяє особам з інвалідністю та іншим маломобільним групам населення безперешкодно потрапляти до житлових приміщень та інших приміщень інфраструктури. (Фото 5.7., фото 5.8.)

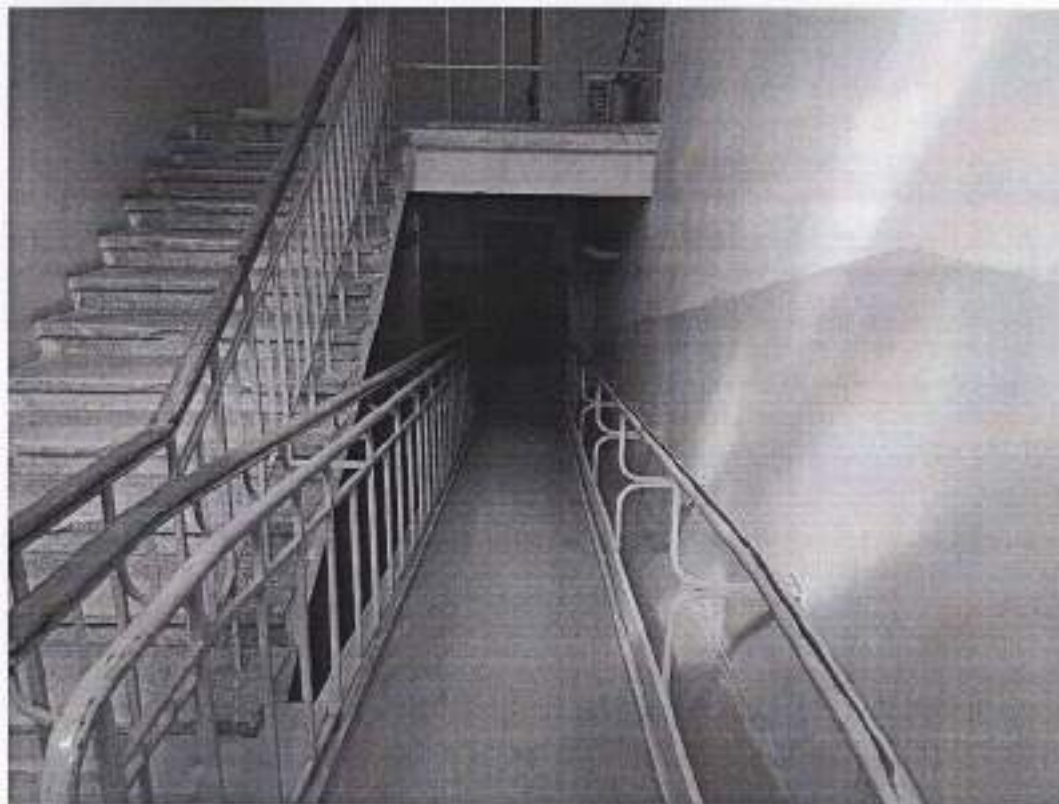
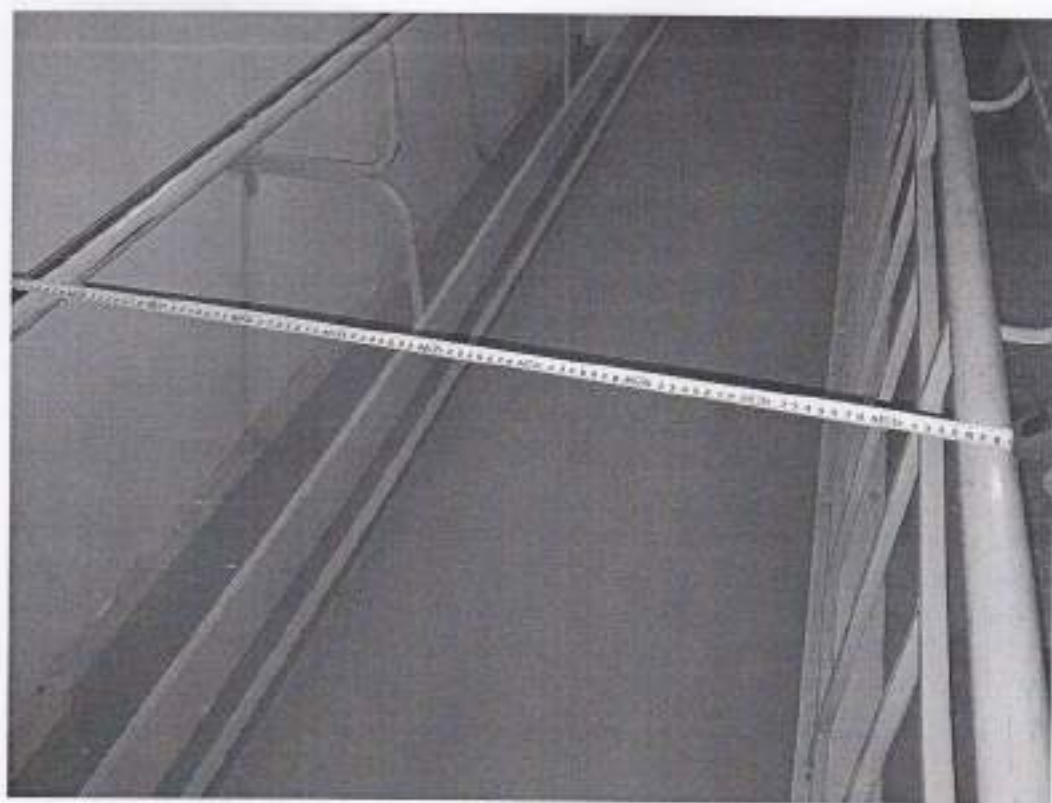
До будівлі передбачено окремий вхід для маломобільних груп населення, який обладнаний пандусом, згідно до вимог ДБН В.2.2-17:2006 "Доступність будівель і споруд для маломобільних груп населення" та ДБН В.2.2-40:2018 "Інклюзивність будівель і споруд". (Фото 6.1., фото 6.2.).

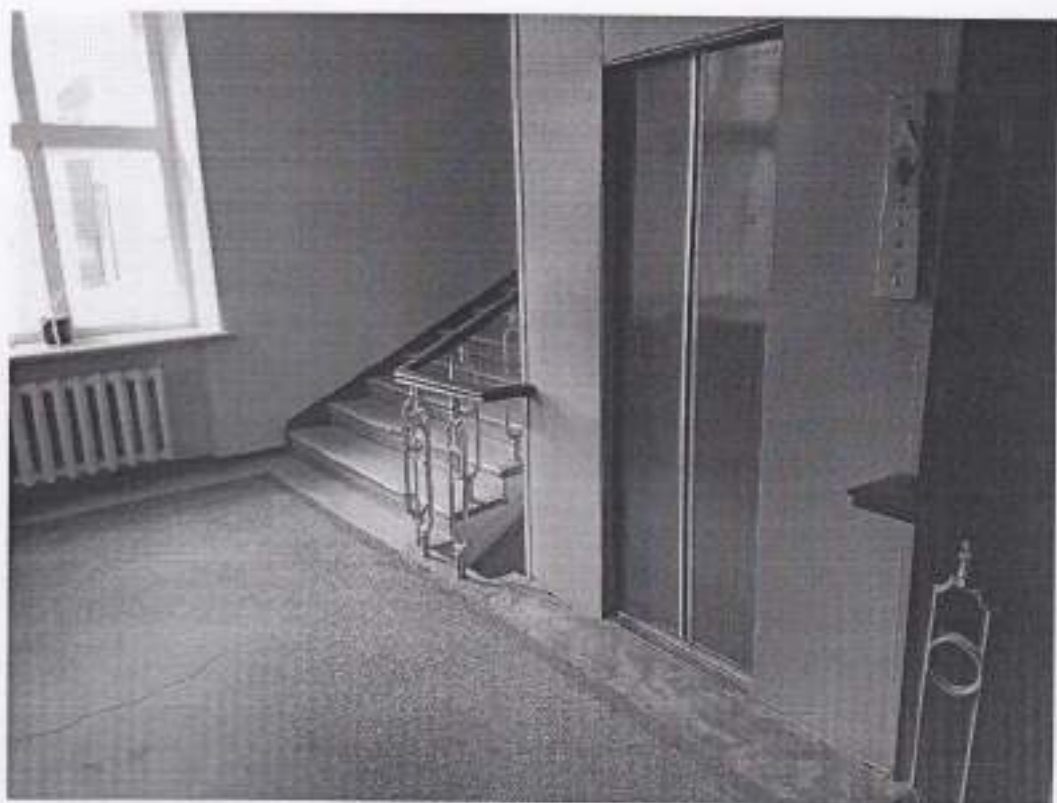
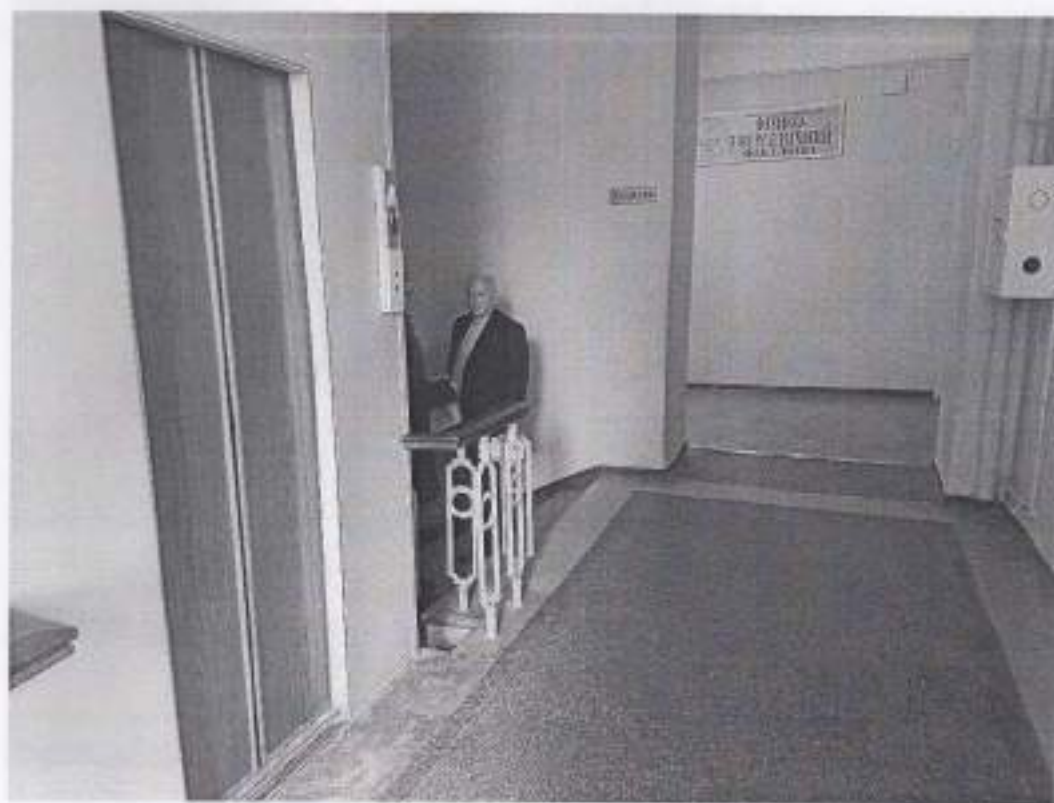
Учбові корпуси обладнані ліфтами, завдяки яким забезпечується зв'язок між всіма поверхами будівлі та дозволяє особам з інвалідністю та іншим маломобільним групам населення безперешкодно потрапляти на різні поверхи будівлі. (Фото 6.3., 6.4.).

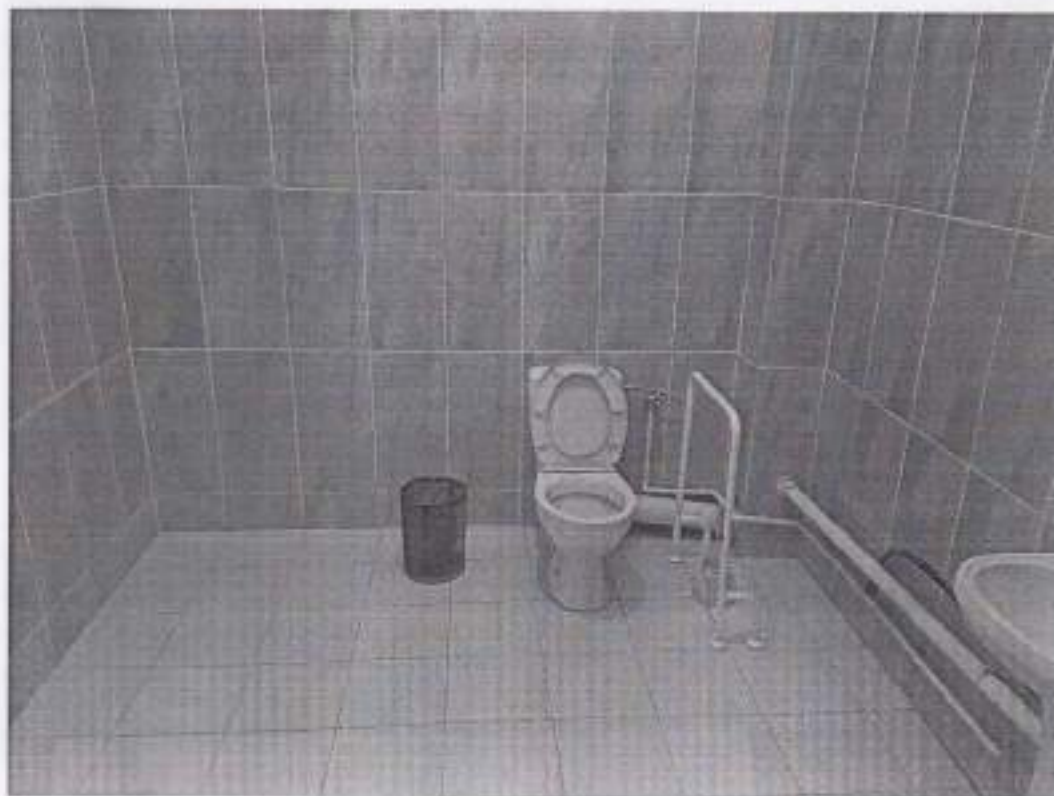
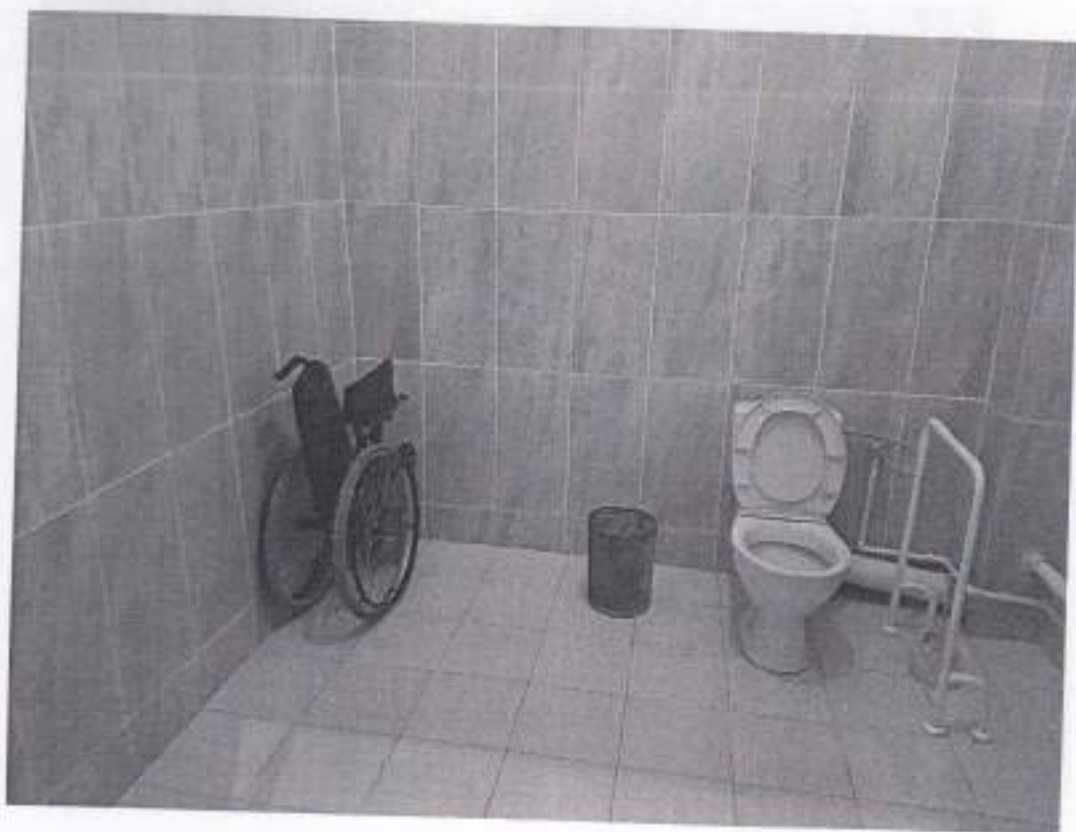
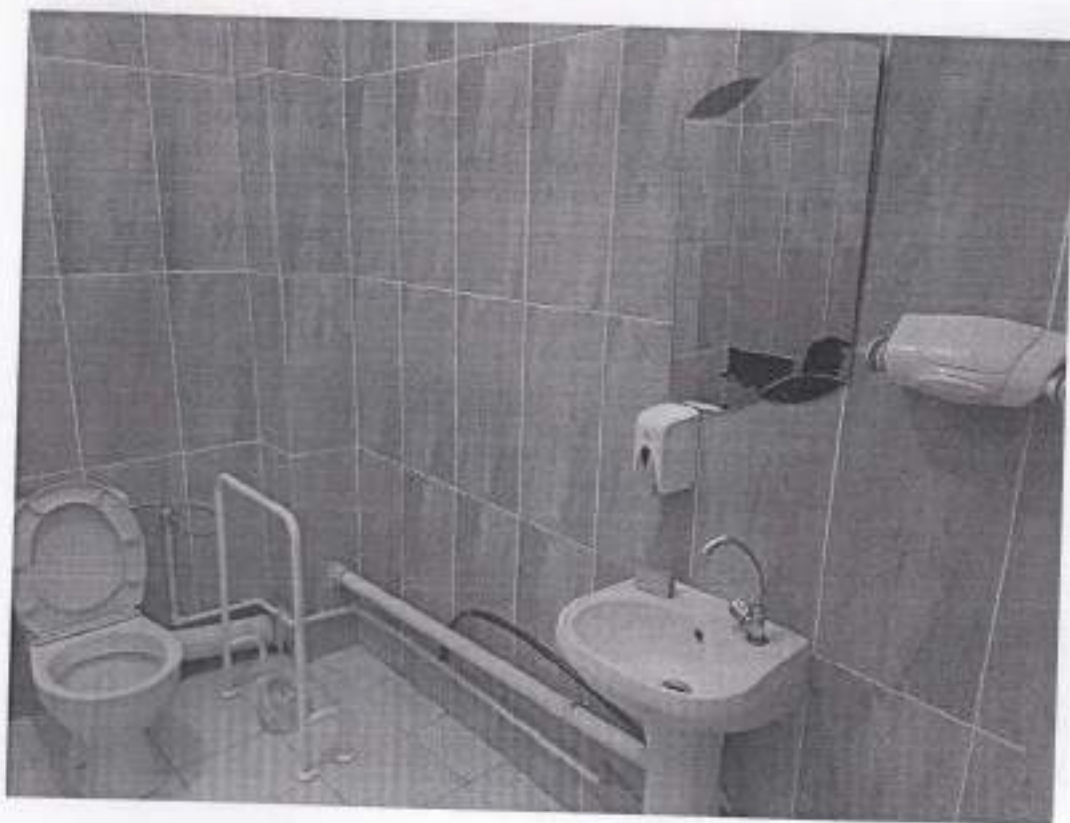
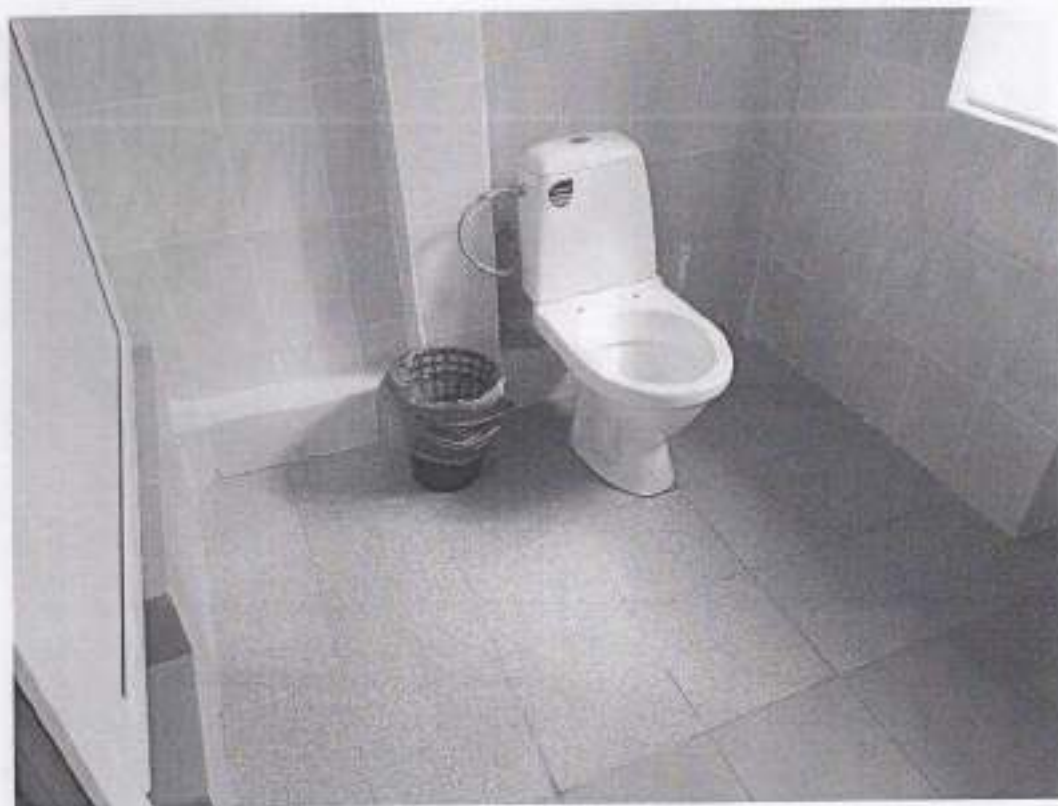
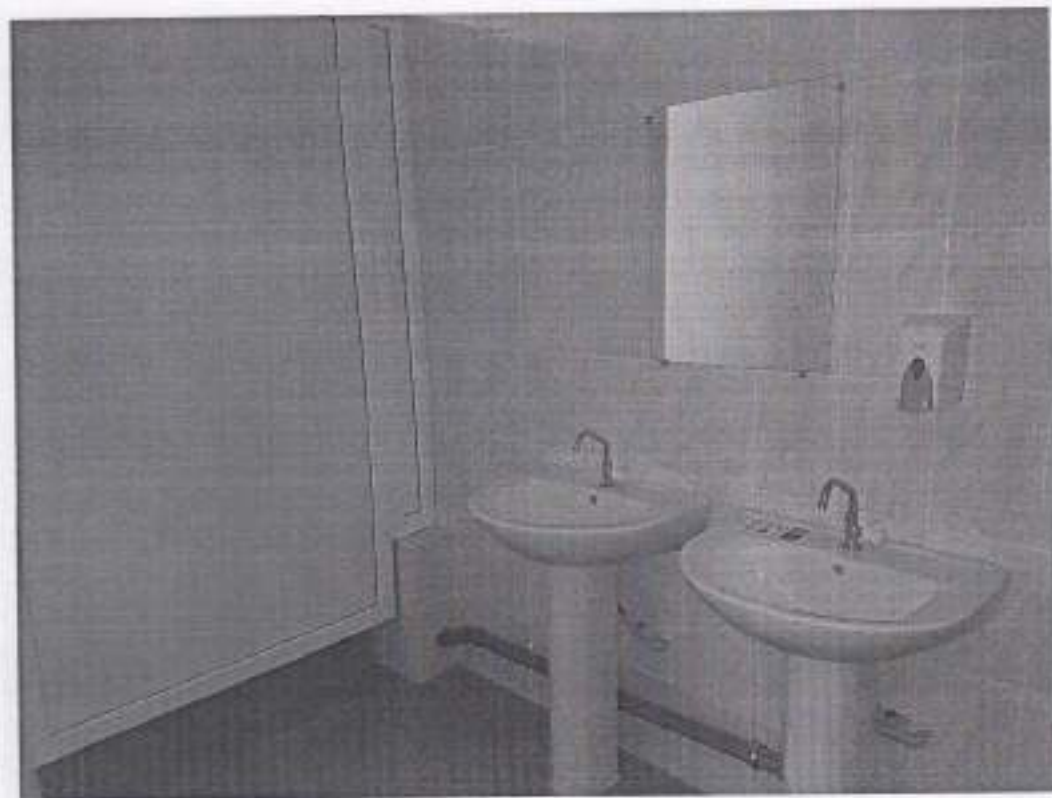
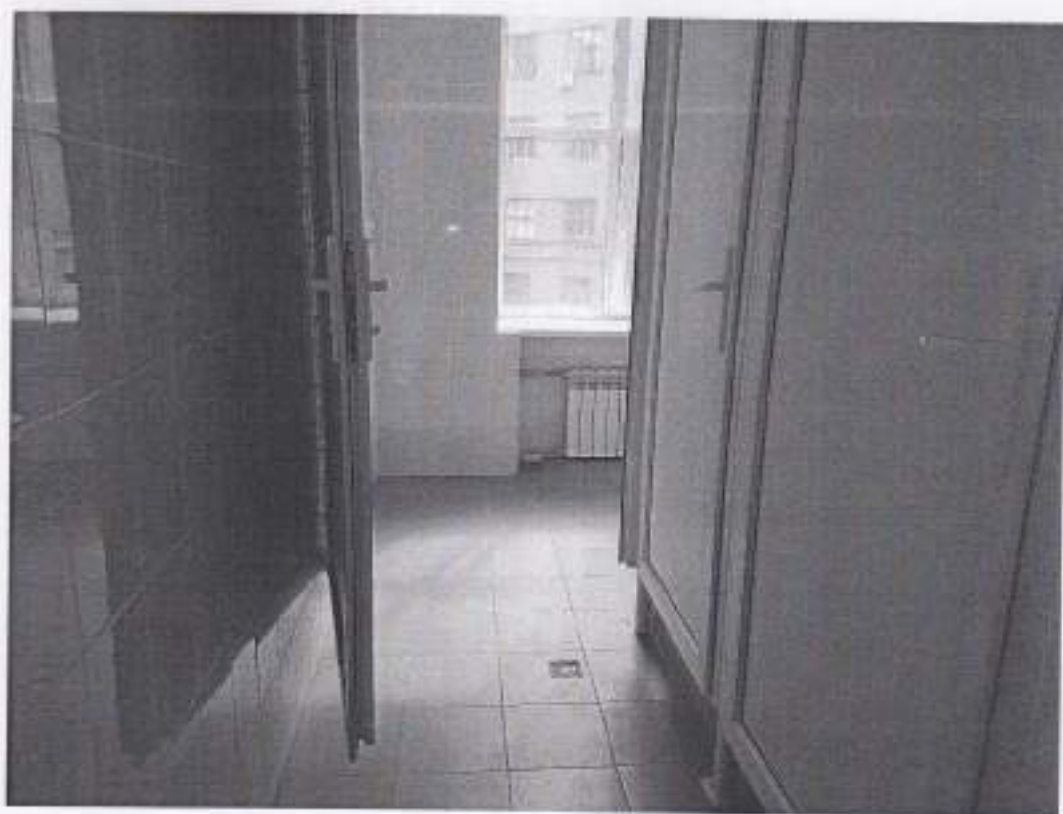
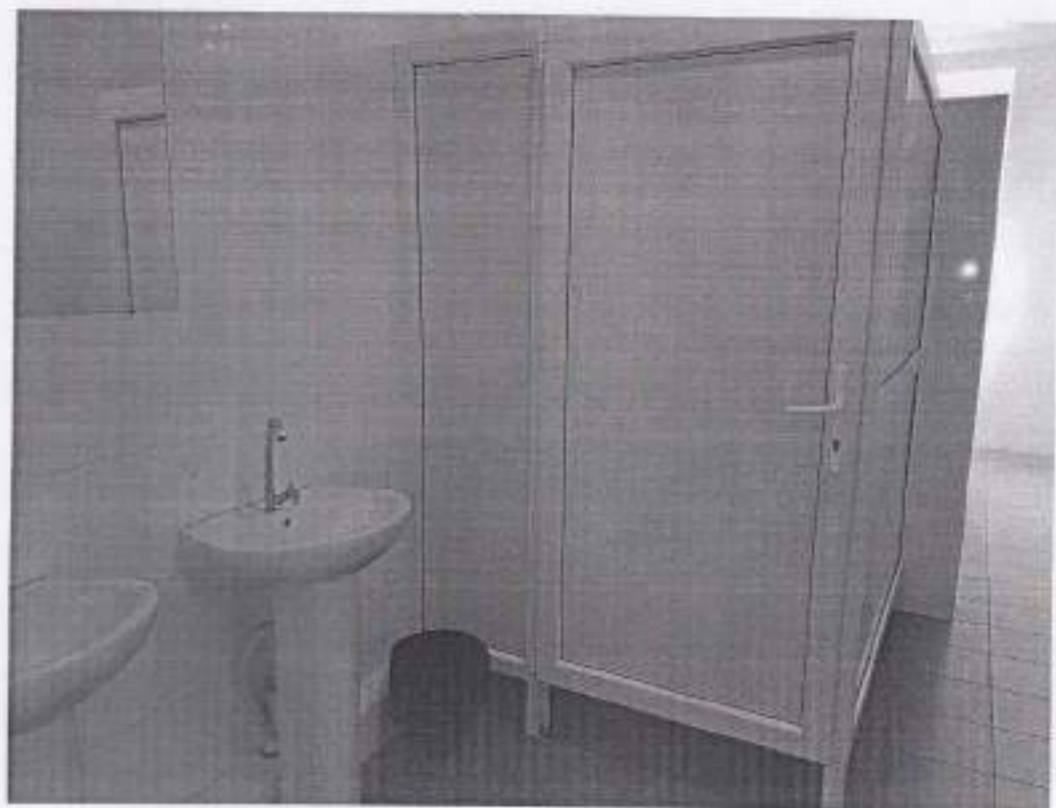
В будівлі передбачені санвузли, які призначені для користування особами з інвалідністю та іншими маломобільними групами населення. Санвузли розміщені на першому, другому, четвертому, та шостому поверхах у кількості восьми штук. (Фото 6.5., 6.6., 6.7., 6.8., 6.9., 6.10., 6.11.).

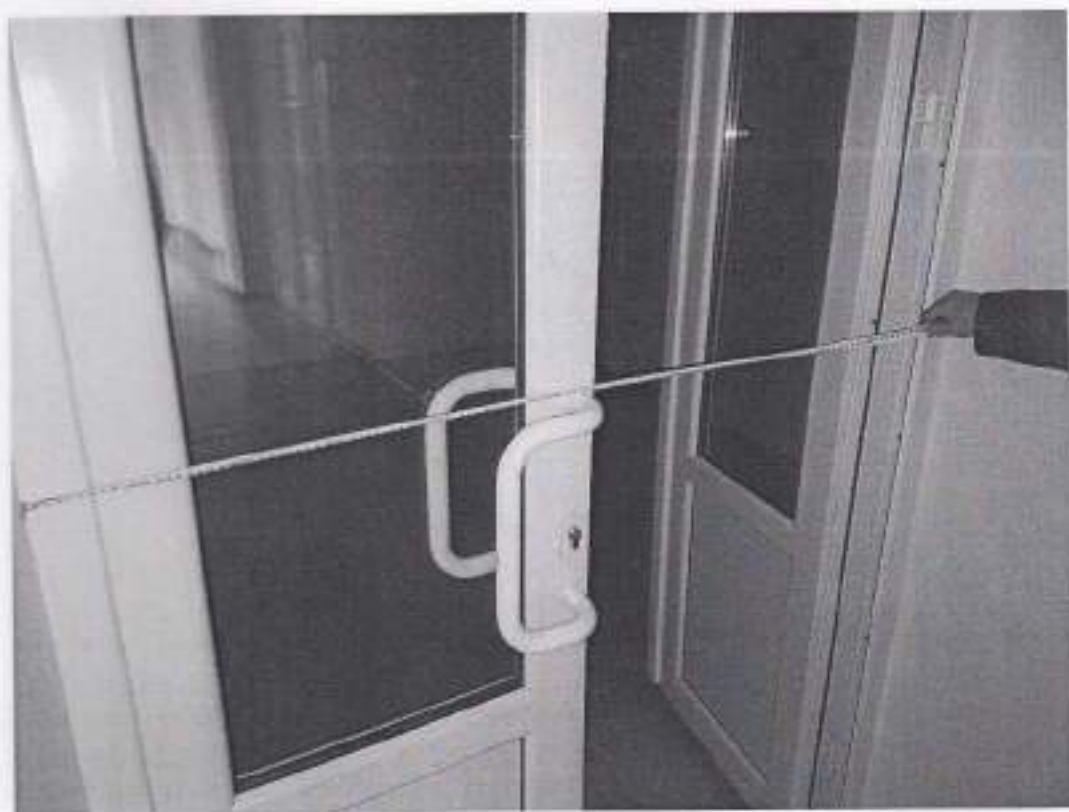
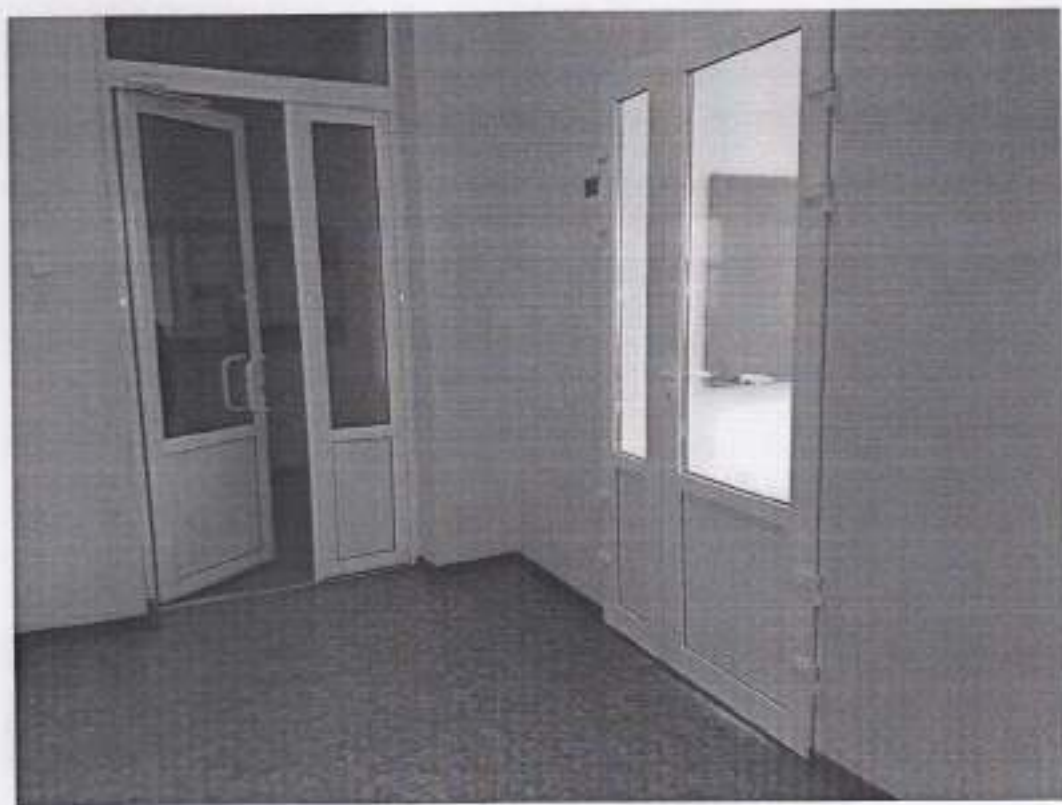
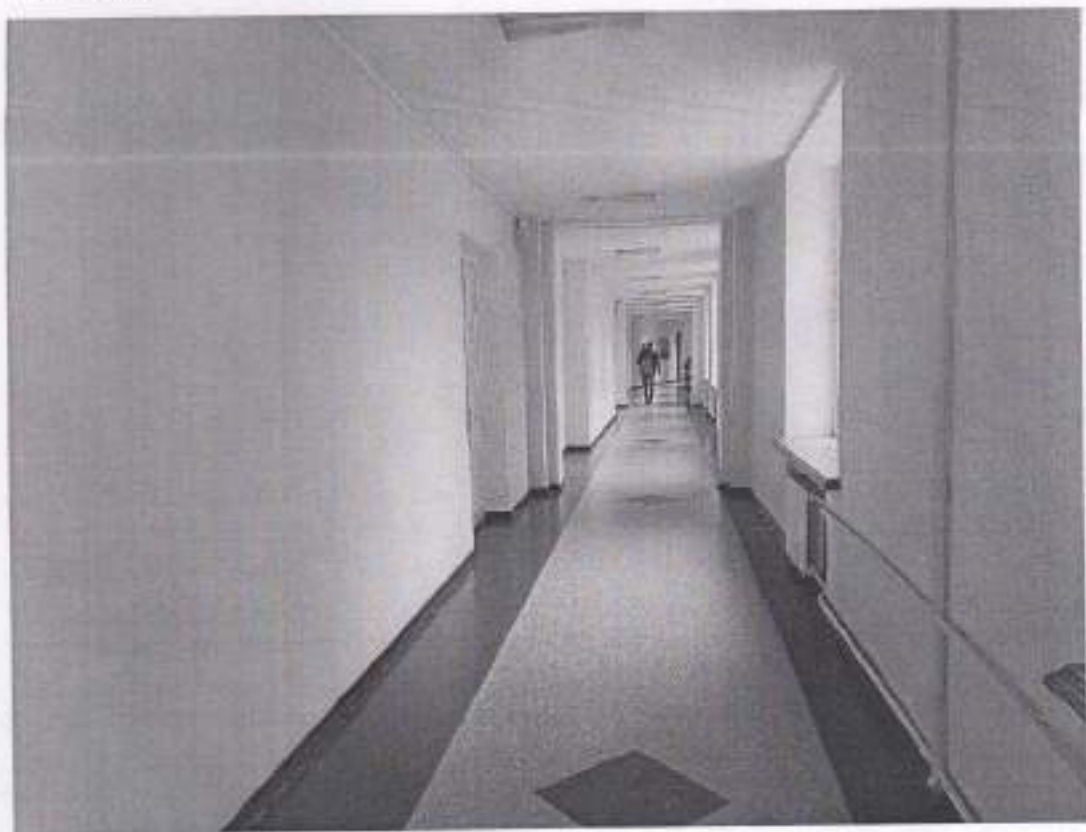
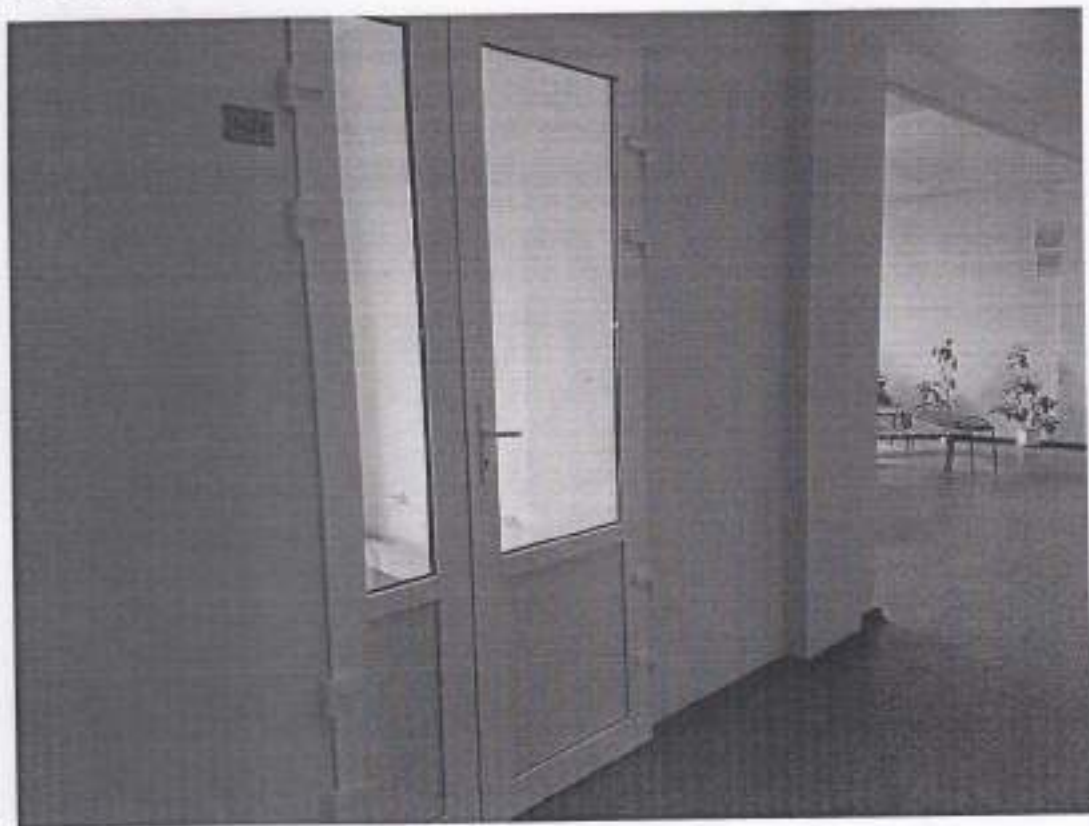
Внутрішні коридори мають різну ширину, яка відповідає вимогам ДБН В.2.2-17:2006 "Доступність будівель і споруд для маломобільних груп населення" та ДБН В.2.2-40:2018 "Інклюзивність будівель і споруд" та дозволяє особам з інвалідністю та іншим маломобільним групам населення безперешкодно

потрапляти до учбових аудиторій та інших приміщень інфраструктури. (Фото 6.12., 6.13., 6.14., 6.15.).

Розміри дверних прорізів в учбових приміщеннях та на шляхах пересування маломобільних груп населення мають ширину не менш, ніж 1,30 м, що відповідає діючим нормам, а саме ДБН В.2.2-17:2006 "Доступність будівель і споруд для маломобільних груп населення" та ДБН В.2.2-40:2018 "Інклюзивність будівель і споруд". (Фото 6.12., 6.13., 6.15.).
